# 第 11 章 기어에서의 문제 (Gear Problems)

## 1. 製紙機에서 기어 磨滅 問題 檢出

### (Detection of a Gear Wear Problem on a Paper Machine)

## 2. 軟條機 베벨기어에서 高騒音 및 振動 問題의 原因 (Cause of High Noise and Vibration Problems on a Drawframe Bevel Gear Set)

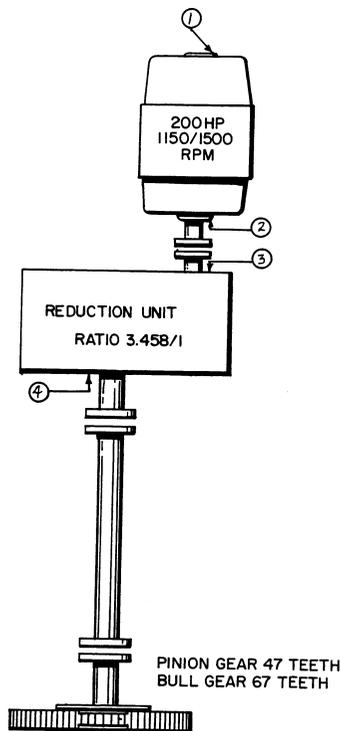
그림 11-1 기어 시스템의 구조 및 측정 위치도

제지기의 Afterdrier에 대한 전반적인 상태를 알기 위하여 5월 2, 3일 검토를 하였다. Felt Roll에서 얼마간의 불평형을 발견하였고, 기어 시스템에서 피니언이 이완된 것 같은 심각한 문제를 발견하였다. 7월에 시행한 정비기간중 피니언과 피니언 베어링이 이완된 것을 발견하였다. 7월 25일 기술지원팀은 문제점이 교정되었는가를 알기 위하여 후속측정을 하였다. 그림 11-1, 11-2 및 11-3은 기계 배열 및 구조도 이다.

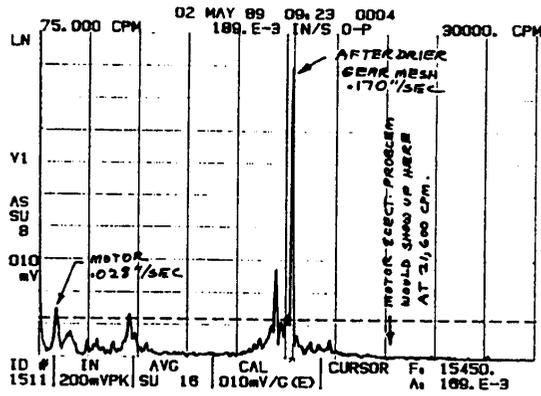
그림 11-4 전동기의 위치 1H에서 수평방향의 진동 스펙트럼

구동 전동기에서 측정된 5월 2일의 진동치를 보면 전동기에서의 탁월한 진동은 그림 11-4에서 보는 바와 같이 전동기 속도에 있지 않고 Gear Mesh Frequency에 있었다. 그림 11-4는 그림 11-1의 위치 1에서 수평방향으로 전동기의 진동을 측정한 스펙트럼이다. 그림 11-5와 11-6은 진동 스펙트럼이 피니언 rpm의 조화파들로 꽉 채워져 있는 것과 Gear Mesh Frequency는 피니언 rpm의 측대파를 가지고 있는 것을 보여 준다. 마멸된 피니언을 교체한후 7월 25일 동일한 측정을 하였다. 그림 11-7은 피니언 교체전후 전동기에서의 진동을 비교하여 보여주고 있다. 교체후의 그림은 교체전의 Full Scale Setting의 1/2임에 유의하라. 따라서 그 차이는 얼른 보기보다는 상당히 크다. 그림 11-7은 교정된 피니언 문제는 기계 신뢰도상에 크나큰 충격을 가졌음을 분명히 보여주고 있다.

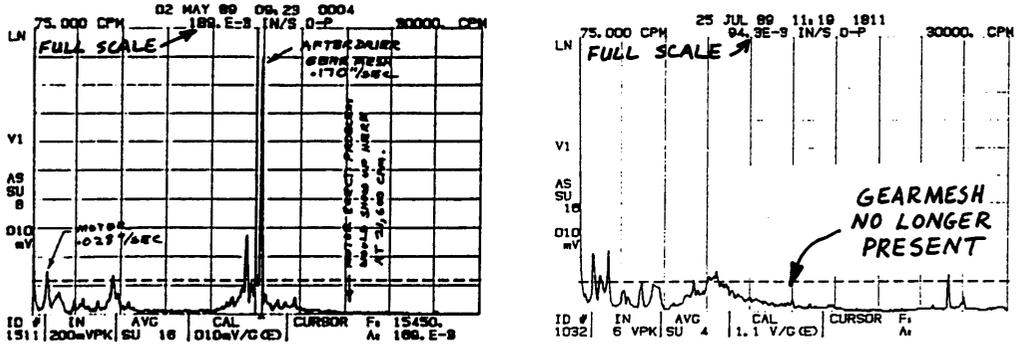
그림 11-7 피니언 교체 전(좌), 후(우)의 진동 스펙트럼

\* 피니언 21을 제외하고 모든 피니언에서 GMF의 진동이 크게 감소했다.  
 앞서 언급한 피니언 이완 문제가 해결되었다.

기계 신뢰도를 저해했던 피니언 이완은 교정되었다. Gear Mesh Frequency의 큰 감소는 7월 25일 작업이후 특히 피니언이 풀렸던 주구동 피니언 부근에서 발생했다. 구동 전동기에서 탁월 진동은 정비작업 전에는 Gear Mesh Frequency에 있었다. 정비작업이후 전동기에서 Gear Mesh 진동은 거의 완전하게 사라졌다.

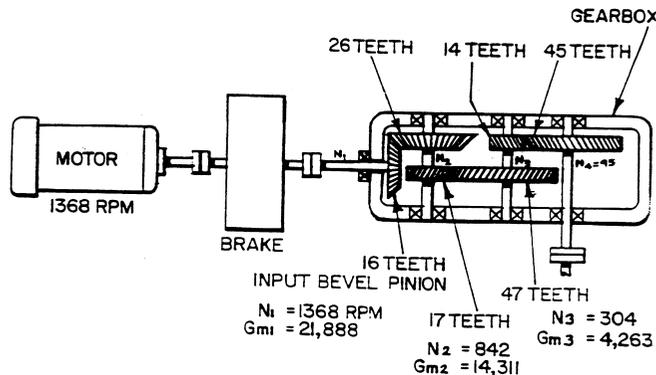
그림 11-8 연조기의 #7 Roll의 구동시스템

연조기 #7 Roll을 구동하는 시스템의 일부분인 Flender 기어박스에서 발생하는 큰 소음을 4월 14일 조사했다. 이 기어의 기어비는 14.44대 1이다. 그림 11-8에 나타낸 기어의 정보는 시간절약을 위해 앞으로의 참고용으로 기록 보관해 놓아야 한다. 고속기어는 16개의 이빨을 가진 피니언과 26개의 이빨을 가진 베벨기어 세트이다. 중간기어 세트는 17개의 이빨의 피니언과 47개의 이빨의 기어로 되어있고 저속기어 세트는 14개의 이빨의 피니언과 45개의 이빨의 기어로 구성되어 있다.

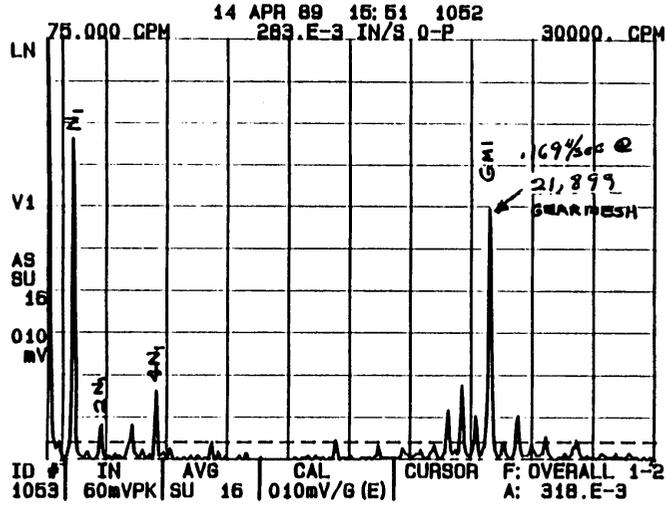
그림 11-9 기어박스의 수평 방향 진동 스펙트럼

연조기에서 #7 Roll을 구동하는 기어박스에서 높은 소음과 보통수준의 진동은 이완 상태에 있는 입력 베벨기어 세트 때문이었다.

기어박스, 브레이크 및 전동기에서 많은 진동 스펙트럼을 취했다. 그림 11-9는 기어박스에서 수평방향으로 측정한 진동 스펙트럼으로 21,899 cpm에서 0.169 in/sec를 나타내고 있다. 기계적 주파수 값과 그림 11-8에서 보는 바와 같이 이 주파수는 이 기어박스의 입력 베벨기어 세트로부터 나온 것이다. 그림 11-10은 브레이크에서 취한 값으로 1/2 피니언 속도만큼의 측대파를 가진 입력 베벨기어의 Mesh Frequency를 화상 확대한 것이다. 이들 2개의 그림은 고속 베벨기어 세트의 이완 상태를 나타낸다. 이러한 이완은 기어에 특별한 부하를 초래하여 대단히 높은 소음의 기어 물림을 일으킨다. 이완은 피니언과 그 축간에 있을 수 있고 또 베어링이 마멸된 경우는 축 그 자체에 있을 수 있다. 정확한 원인이 분명히 규명되지 않았기 때문에 Overhaul이 계획되면 베어링과 기어 모두를 준비할 필요가 있다. 분명한 것은 문제점이 입력 베벨기어 세트에 있고 베벨 피니언 축에도 어떤 이완이 있다는 것이다. 베벨기어 세트의 평평한 마멸로 보여준 주파수들을 발생할 수 있었지만 중요한 정보는 Backlash를 최근에 점검하였는데 과도한 상태를 발견하지 못했다.

기어박스를 Overhaul할 것을 추천한다. 입력 베벨기어 세트(피니언과 기어)와 베벨기어 세트 자체와 관련하는 베어링들을 교체할 계획을 수립할 것.

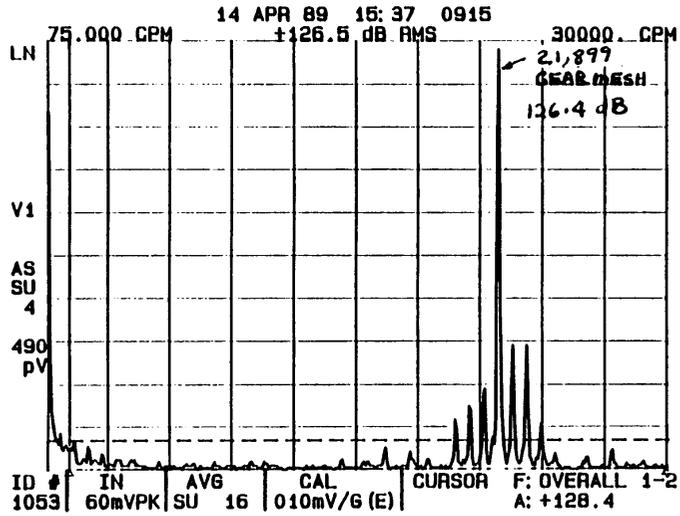
그림 11-11 기어박스에서 소음 스펙트럼

소음 스펙트럼을 보면 소음의 근원이 고속 베벨기어임을 알 수 있다. 실제로 소음 스펙트럼은 거의 진동 스펙트럼과 같다. 그림 11-8의 위치 A에서 취한 그림 11-11에서 측대파를 가지는 베벨기어 Mesh를 볼 수 있다. Gear Mesh Frequency에서의 아주 높은 126 dB의 소음에 유의하라. 이 값은 사람의 귀를 보호하는데 필요한 안전값보다 100배 크다. 그림 11-12는 1/2 피니언 속도에서 측대파를 보여주는 그림

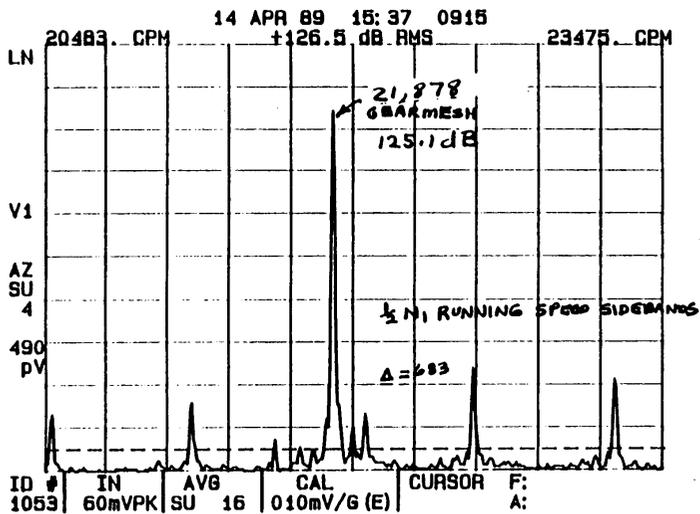
그림 11-12 기어박스에서 Gear Mesh와 측대파를 해상 확대한 것

11-8의 위치 A에서 취한 Gear Mesh 상태를 화상 확대한 것이다. 이 소음자료는 진동 자료와 정확히 일치 하지만 1/2 운전속도에서의 측대파들을 보다 잘 나타내고 있다.
