## 第 12 章 電氣的인 問題 (Electrical Problems)

### 1. 1次 送風機의 電動機에서 電氣的인 問題點 檢出 (Detection of an Electrical Problem on a Primary Air Fan Motor)

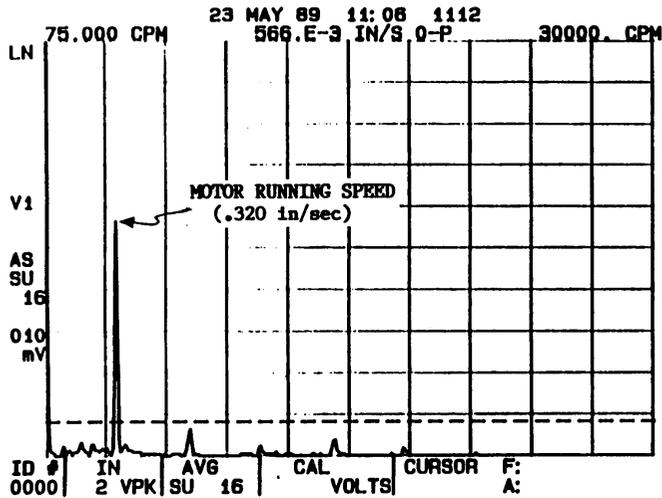
그림 12-2 위치 1H에서의 진동 스펙트럼

그림 12-1에 있는 1, 2차 송풍기에 약간의 문제점이 있는 것이 발견되었다. 그림 12-2와 12-3에서와 같이 위치 1A 및 1H에서 측정된 전동기의 내외측 베어링의 수평 방향과 축방향에서  $1 \times \text{RPM}$  진동이 우월하며, 이 둘의 크기는 각각  $0.320 \text{ in/sec}$ 와  $0.375 \text{ in/sec}$ 이었다. 이 둘의 크기는 이런 형태의 송풍기에서의 일반 경보치인  $0.275 \text{ in/sec}$ 를 초과한 것이다.

- ① 먼저 Fan Wheel의 발란싱을 실시한다. 이는 표 12-1의 위상 분석 결과, 뚜렷한 정적 불평형(내외측 베어링간의 위상차가 단지 15°에서 30° 정도뿐임)을 나타내고 있기 때문에, 일면 발란싱만 실시하여도 해결될 것 같다.

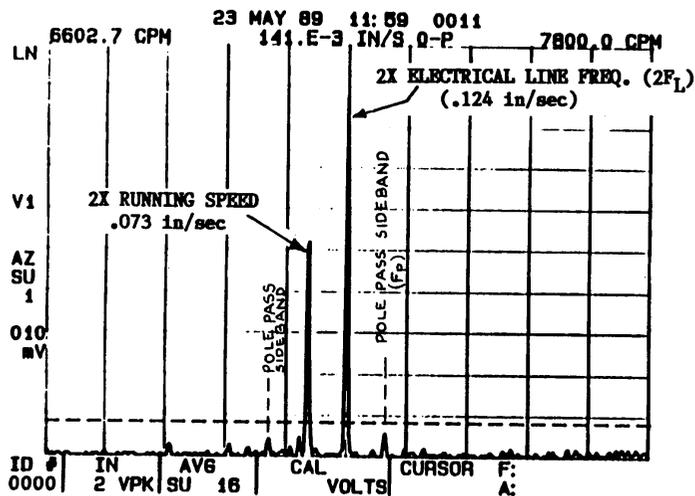
그림 12-4 위치 1A에서의 720 cpm 부근의 Zoom Spectrum

그림 12-4는 위치 1A에서 측정된 스펙트럼으로, 2× 전력계통 주파수(7200 cpm)와 2×RPM을 분리하기 위해 화상 확대한 것이다. 7200 cpm 진동이 발생하고 있었으며, 가끔 전기적인 문제점으로 간주되는 진동소음이 전동기에서 발생하였다는 것을 명심하라. 이 화상 확대한 스펙트럼에서 보면, 7200 cpm 주위에 극 통과 주파수( $F_p$  = 슬립 주파수×극수)의 측대파를 가지고 있는 0.124 in/sec 크기의 2× 전력계통 주파수 (7200 cpm)가 있다. 공칭 3600 rpm 전동기는 극수가 2극이고 슬립 주파수는 38 cpm이므로, 이것은 로터와 고정자 사이에 가변 간극이 있음을 의미한다 (이것은 Fan Wheel의 불평형에 의해 영향을 받았기 때문일 것이다).

② Fan Wheel Balance를 실시한 후, 그림 12-1과 같이, 모든 위치에서 측정을 반복해야 한다. 여기서 1차적인 관심은, 그림 12-4와 같이, 위치 1A에서 측정한 2 × 전력계통 주파수에서의 높은 진동치(0.124 in/sec)가 허용치(0.06 in/sec 이하)까지 감소될 수 있나 하는 것이다. 만일 그렇게 되지 않는다면, 차후 점검시 이 주파수에서의 진동 상태를 정밀하게 경향 감시해야 한다.

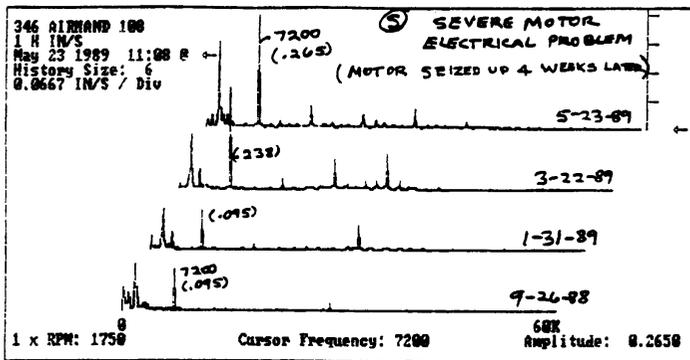
그림 12-5 전동기의 진동 스펙트럼

예지정비 진동 프로그램에 따라 TA사가 2개월마다 측정한 Air Handler 진동기의 진동치가 꽤 높았는데, 그림 12-5에서와 같이 1988년 9월 26일과 1989년 1월 31일 측정된 7200 cpm(2× 전력계통 주파수)에서의 진동치는 0.095 in/sec로 안정된 크기였다. 이 이후에 취한 진동 스펙트럼은 로터 편심 혹은 고정자 철심의 단락에 의한 불균일한 공극이 있음을 나타내고 있었다. 1989년 3월 22일 점검에서, 7200 cpm의 진동치가 0.265 in/sec로 커졌으며, 또한 1800 cpm(1× 전동기 회전수)의 진동치도 0.095에서 0.130 in/sec로 증가하였다. 1800 cpm의 진동치 증가는, 아마 회전자 철심의 단락을 수반하는 고정자의 국부적 과열로 인해 발생되었을 것이다. 이러한 국부적 과열은 로터의 편심, 전동기 축의 휨, 불평형의 발생, 윤활 파괴를 초래할 수 있다. 1989년 5월 23일에 실시한 다음 점검에서, 그림 12-5와 같이 7200 cpm 및 1800 cpm의 진동치가 각각 0.265 in/sec 및 0.2025 in/sec로 둘 다 증가하였다. 또한 7200 cpm의 조화 주파수인 14400, 21600 및 28800 cpm 등을 볼 수 있다.

전동기의 전기적인 상태가 점차 나빠지고 있다.

전동기 교체나 분해 정비를 하지 않은 상태에서 5월 23일 점검 일로부터 약 2주 후에 전동기가 멈춰버렸다. 로터의 국부적이고 불균일한 과열로 인해, 전동기 로터와 고정자가 접촉되어 전동기에 심한 손상이 발생했음이 보고되었다.

7200 cpm에서 0.238 in/sec라는 과도한 진동치와 지난번의 조사에서 7200 cpm의 진동치가 0.095 in/sec으로 부터 심한 상승 추세였기 때문에, 전동기가 심하게 손상되기 전에 교체하든지 혹은 분해 정비를 해야한다고 사용자에게 3월 22일 강력하게 권고하였다. 그런데도 아무런 정비도 하지 않았으며 계속해서 이 진동치가 증가하여 5월 23일 측정시 7200 cpm에서 0.265 in/sec까지 상승하자, TA사 기술자는 떠나기 전에 “즉시 조치가 필요함”이라는 보고서를 남기고 다시 한번 급히 정비하도록 요구하였다.

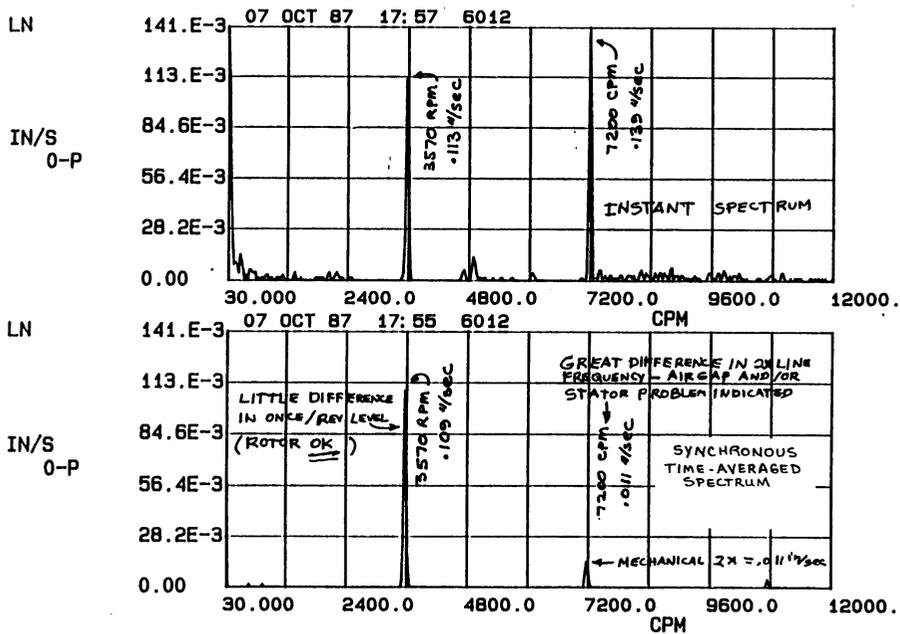
그림 12-8 순시 및 동기 시간 평균화 스펙트럼 비교

기동하자마자 그림 12-8의 상부에 있는 순시 스펙트럼에서와 같이 7200 cpm에서 큰 진동(0.139 in/sec)이 감지되었다. 이런 7200 cpm의 진동치가 전기적인 문제점으로 인한 전력계통 주파수( $2 \times 3600$  cpm)와 관련되어 발생하는 것인지, 혹은 이완이나, 축정렬 상의 문제로 인한 2배의 전동기 회전수에 의해 발생하는 것인지를 결정해야 했다. 화상 확대된 그림 12-9를 보면 전동기가 3591 rpm으로 회전하고 있고 최대 주파수가 12,000 cpm이기 때문에, 30 cpm 스펙트럼 해상도로는 위의 어느 경우에 해당되는지를 규명할 수 없다. 이 문제를 풀기 위해서 동기 시간 평균화(Synchronous Time Averaging)를 적용했다.

그림 12-8의 아래 그림은 동기 시간 평균화 스펙트럼이고, 위 그림은 순시 스펙트럼이다. 이들 스펙트럼에서 이른바 7200 cpm의 진동치가 각각 0.011 in/sec와 0.139 in/sec로 크게 차이가 있음을 명심하라. 이것이 의미하는 바는 약 0.011 in/sec는  $2 \times$  RPM ( $2 \times$  전동기 속도)에서의 진동치이고, 0.130 in/sec는 7200 cpm인  $2 \times F_L$  ( $2 \times$  전력

계통주파수)에서의 진동치로써 이 값은 새로 설치되는 전동기에서는 허용될 수 없는 높은 값이다(7200 cpm에서의 진동은 전동기속도인 3519 rpm과 동기할 수 없으므로 충분히 여러 번 평균화하면 동기 시간 평균화한 스펙트럼으로부터 구분해 낼 수 있다). 상기 결과를 더욱 확인하기 위해서 그림 12-10과 같은 Coastdown 시험을 통하여 스펙트럼을 수집하였다. 전원을 차단하기 바로 전의 스펙트럼상에는, 1× 진동기 진동성분(공칭 3600 cpm)이 우월하고, 7200 cpm에서도 다른 우월 진동성분이 있음을 보여준다. 전기적으로 유발된 진동 특성처럼, 전원을 차단하자마자 7200 cpm 피크값이 순간적으로 사라졌다는 것을 명심하라. 이것은 전동기의 문제점이 전기적이라는 또 다른 증거이다.

다른 스펙트럼을 좀 더 확인한 결과, 전기적인 문제는 고정자의 편심 혹은 고정자 철심의 단락에 의한 것이라는 것을 발견하였다.

- ① 신품 전동기를 불합격 조치하고 이런 문제점을 교정하던지 혹은 이런 문제점이 없는 다른 전동기로 교체하던지 조치를 취한다.
- ② 교정 혹은 교체한 전동기에 대해 인수 시험을 수행한다.

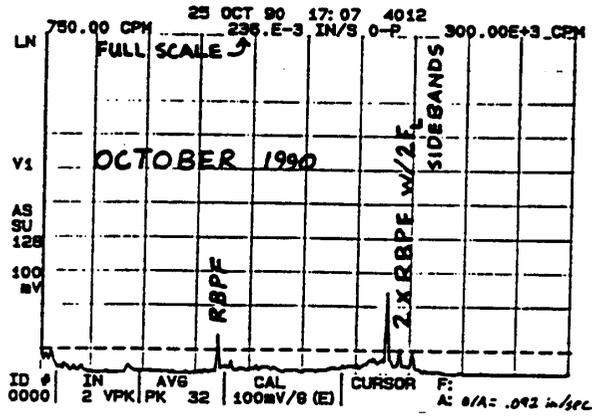
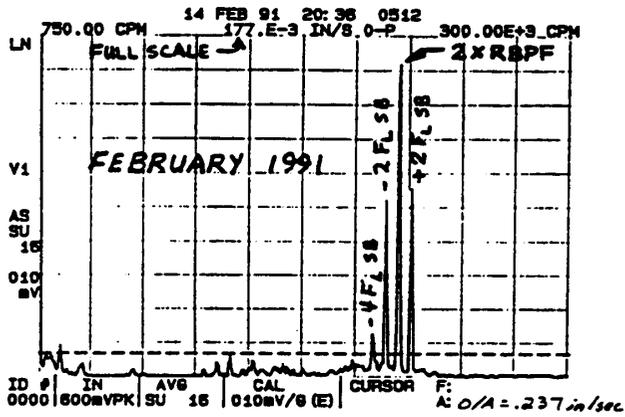
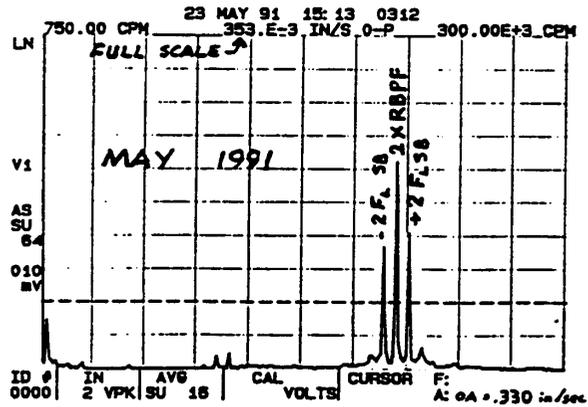
그림 12-12 외측 전동기 베어링에서 수평방향의 진동 스펙트럼 (2×RBPF의 진동 진폭 증가)

1990년 10월 점검시 정상적인  $2 \times \text{RBPF}$  진동치보다 높은 진동치가 검출되어, 그 당시 전동기의 전기적 문제점의 경향이 관심의 대상이 되었다. 그림 12-12에서와 같이 1990년 10월 점검시에는  $2F_L$  측대과중 하나의 진동치가  $2 \times \text{RBPF}$  보다 실제로 더 컸다. 이 때의 운전 데이터상에는 어떤 비정상적인 것도 나타나지 않았다.

차기 계획 점검날인 1991년 2월 분석기로의 점검은 설비 운용상 정상 운전 속도에서만 실시하였다. 이 때 수집한 그림 12-12의 데이터를 보면,  $2 \times \text{RBPF}$  및  $2F_L$  측대과의 진동치가 매우 커졌음( $2F_L$ 의 경우 0.017 in/sec에서 0.163 in/sec로)을 알 수 있다.

1991년 5월 실시한 점검시에 승속시험도 실시하였는데, 전동기의 큰 손상을 막기 위해서는 사용을 중지하는 것이 필요하다는 시험 결과가 나왔다. 그림 12-12는 1990년 10월, 91년 2월 및 5월 점검시 측정된 0~300,000 cpm 범위의 스펙트럼을 비교한 그림으로, 로터 바 상태가 계속해서 나빠지고 있음을 보여주고 있다. 그림 12-13은 기계의 승속중에 발생한 0~300,000 cpm의 Peak-Hold 스펙트럼으로, 10월부터 5월까지 뚜렷한 변화가 있었음을 보여주고 있다. 그림 12-14는 건조기 배기 Fan #1, 2의 승속시의 Waterfall Plot를 비교한 그것으로, #2는 상태가 양호하고, #1은 로터 바가 이완되어 있음을 나타내고 있다.

전동기 사용을 중단하고, 분해후 회전자 도체 이완에 대해 점검한다. 전동기는 그 후에 사용이 중단되었다.

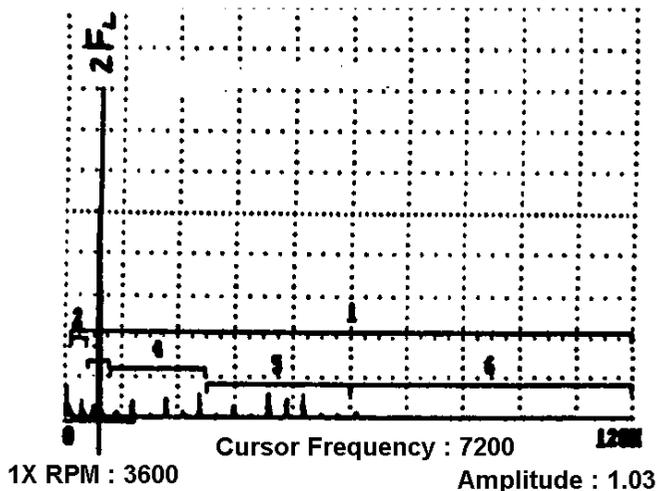
그림 12-16 전동기의 위치 1H에서의 진동 스펙트럼

TA사는 대규모 제작 설비의 예지정비 프로그램 조사를 수행하는 계약을 맺었다. 이 계약에 포함된 설비에는, 가변속 전동기를 동력원으로 하는 원심 냉각기도 포함되어 있었다. 그림 12-15는 이 기기의 도면이다. 정상적인 예지정비 프로그램 데이터 수집 동안에는 전력계통 주파수를 60 Hz( $F_L=3600$  cpm)에 맞추어 놓았다. 계속해서 데이터를 수집해 가던 중 1989년 2월 그림 12-16과 같이  $2F_L(7200$  cpm)에서 극히 큰 진동치가 나타났다.

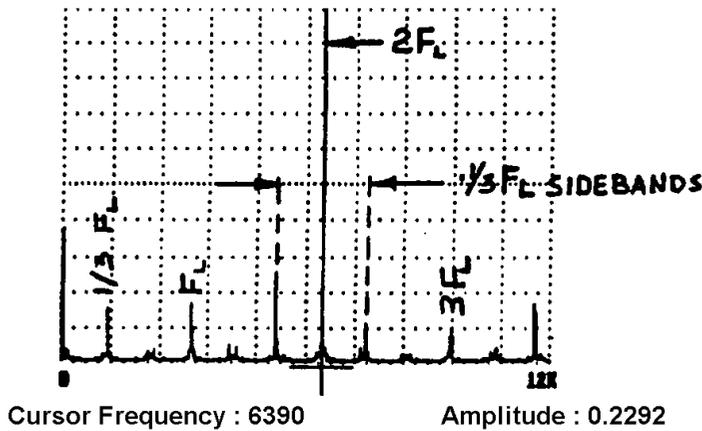
그림 12-17 그림 12-16의 Zoom Spectrum

그림 12-17은 이렇게 수집된 데이터이며,  $2F_L$  (6390 cpm) 에서 높은 진동치가 나타나 있다. 또한 이 스펙트럼에는  $2F_L$  주위에  $1/3F_L$  간격으로 측대파가 있고,  $1/3F_L$ 의 기본 주파수도 나타나 있다.  $2F_L$ 을 화상 확대한 그림 12-18을 보면 한층 더 정확히 주파수를 구분할 수 있다.  $2F_L = 6371.2$  cpm, 그리고  $1/3F_L = 1095$  cpm 이다. 사용자 (물론 냉각기 제작자도 포함)는 진동치가 허용치를 넘고 있으며, 전동기 3상중 단지 1개상에만 영향을 미치고 있는 어떤 문제점이 있다는 것을 나타내고 있다는 사실을 알고 있었다.

냉각기 제작자가 진동기 단자함의 결선 상태를 점검한 다음 아무 문제가 없다고 보고하였다. 좀 더 조사토록 건의하였고, 진동기 하우징 내부의 고정자 권선 한 접속부 위에서 육안으로도 소손 흔적이 뚜렷한 느슨한 곳이 발견되었다. 정비가 이루어 졌으며, 이 후 진동 기록치에는 진동으로 인한 문제점이 없어졌다. 그림 12-19 Waterfall Plot를 보면 명확히 알 수 있다.

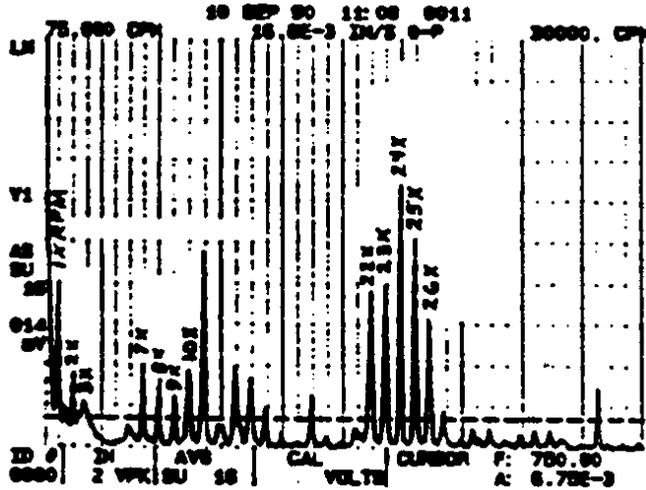
그림 12-21 전동기 운전속도 조화파가 많이 있는 스펙트럼

그림 12-21은 0에서 30,000 cpm(500 Hz)까지의 광대역 스펙트럼으로, 무수한 전동기 회전속도의 조화 주파수가 스펙트럼 전반에 걸쳐 나타나 있다. 1×와 3×RPM 사이인 낮은 조화주파수 근방, 7×와 12×RPM 사이인 중간 조화주파수 및 22×와 26×RPM 사이인 높은 조화주파수 부근에서 일련의 “화상 확대 스펙트럼”을 수집하였다. 그림 12-21은 화상 확대한 스펙트럼중 하나로 22×와 25×RPM 사이를 집중하여 나타낸 것이다. 이와 같은 높은 조화 주파수에서도, 이들 각각은 약 60 cpm (실제는 60.9 cpm =

1.009 Hz) 간격으로 일련의 극 통과 주파수 측대파가 둘러싸고 있었다. 그러므로, 스펙트럼에서 많은 극 통과 주파수(P) 측대파를 가지고 있어, 명확한 로터 바 문제점이 있음을 나타내었다.

TA사는 즉시 두 전동기에 대해 점검 및 분해 정비를 건의하였고, 나중에 사용자와 함께 실시한 재점검중에 전동기를 분해하자 말자, 두 전동기가 모두 “거의 폐기 상태”임을 알게 되었다. 이 두 경우, 여러 개의 로터 바가 부러졌거나 균열되었고 단락환에 심한 손상이 있었던 경우였다. #4 전동기도 로터 권선에 심한 손상이 있었고 고정자와 접촉한 흔적이 있었다.

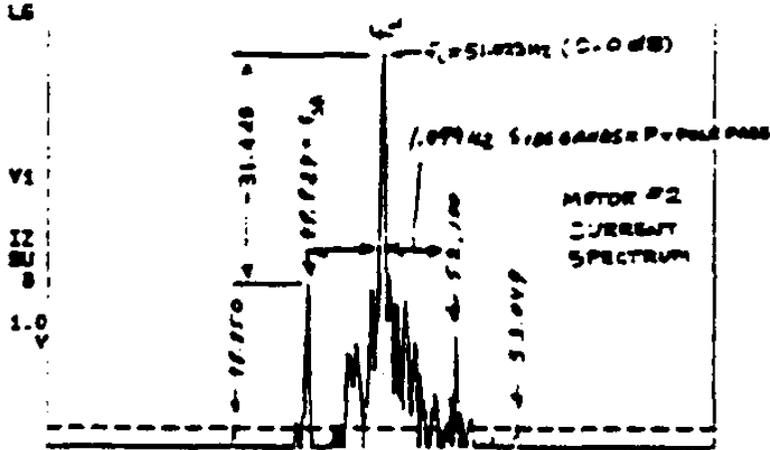
그림 12-25 전동기 각상에서 취한 전류 스펙트럼

다음, 통풍기를 구동하는 전동기(3상) 각 상에서 몇 개의 전류 스펙트럼을 수집하였다. 그림 12-25는 그 중 하나이며, 전력계통 주파수  $f_L$ 은 51.023 Hz에 있고 극 통과 주파수 측대파  $f_{SB}$ 는 49.924 Hz에 있음에 유의하라. 또한 Log 진폭 스케일로 표시한 계통주파수 전류의 크기는 1.89 EU(Engineering Unit)인데 이와 비교하여 극 통과 주파수 측대파는 0.051 EU임에 유의할 필요가 있다 (시간이 촉박하여, 전류를 0 dB 정격에 교정하지 못하였다). 그림 12-25는 dB 계산을 어떻게 하는 가를 나타내는 것으로, 그림에 있는 식에 값들을 대입한다. 계산결과  $f_L/f_{SB}$ 의 비가 단지 31.4 dB (즉  $f_L$ 이  $f_{SB}$ 보다 단지 31.4 dB 높았다) 이었다. 표 12-2에서 보면, 이와 같은 경우 이 전동기는

“Rotor Bar와 End Ring에서 다수의 크랙 혹은 손상”이 있음을 의미한다.

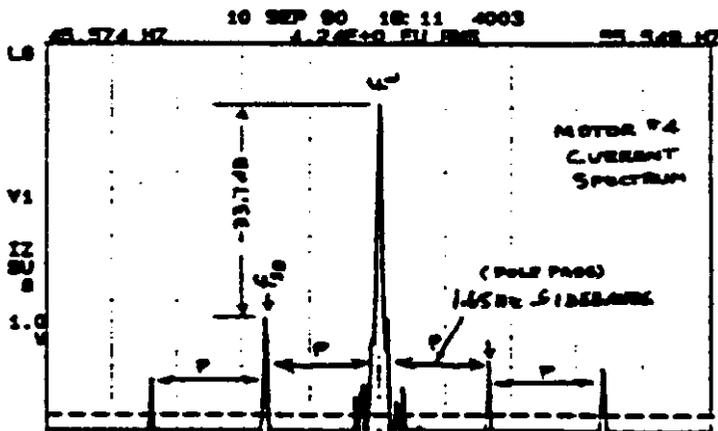
그림 12-26 #4 전동기의 전류 스펙트럼

분석을 진행하고 있는 동안, 이 구역 관리자는 자기가 “이상한 소음”을 들은 적이 있는 #4 전동기에 대해서도 긴급히 동일한 분석을 해줄 수 있느냐고 물어 왔다. 이에 따라, 유사한 전류 스펙트럼 분석을 실시하였으며, 그림 12-26에 그 결과가 나타나 있다. 이 전동기의 경우,  $f_L/f_{SB}$ 의 비가 33.7 dB (전동기 #2의 것보다 약간 좋음)로 나타났지만, 전력계통 주파수 좌·우측에 보이는 극 통과 주파수 측대와의 2차 군이 있는 것으로 보아 #2 전동기보다 더 상태가 나쁜 것으로 느껴졌다. 떠나기 전에 이 공장내의 다른 두 전동기에 대해서도 유사한 시험을 실시하였으며, 그 결과는 매우 만족스러웠다.

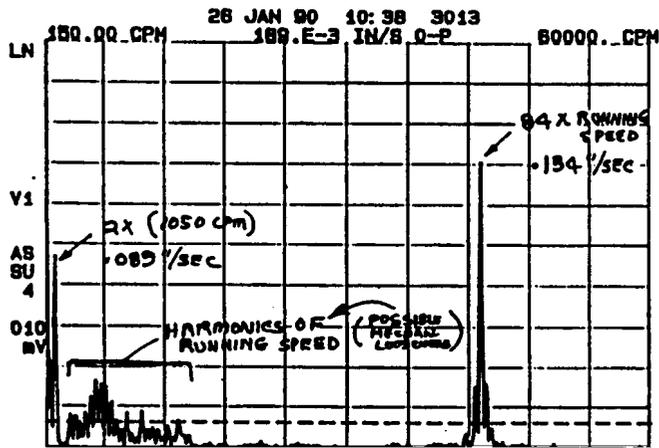
그림 12-28 위치 1V에서 전부하시 진동 스펙트럼

그림 12-28은 전동기 위치 1V에서 측정된 60,000 cpm 스펙트럼으로 많은 회전 속도 조화성분이 보이는데, 이는 베어링이 느슨해 졌거나 혹은 간극이 과도하게 큼을 나타낸다. 베어링의 간극과 볼트 체결력 점검을 건의하였다.

또한, 3호기 압축기의 진동 신호에는 전동기의 전기적인 문제점도 나타나 있었다. 이런 압축기 설계 형태에 있어서 (1×RPM은 회전수는 1차 적인 왕복동력과 일치) 2차 적인 왕복동력과 일치하는 2×RPM에서 뚜렷한 피크치가 그림 12-28에 나타나 있다. 아마 이 그림에서 가장 중요한 것은 전동기 회전수의 84배인 43,200 cpm에서의 피크일 것이다 (측정위치는 그림 12-27과 같다). 그림 12-28에서 우월한 높은 주파수의 Spike 모양은 3호기 압축기에서만 발생한다는 것을 알았다. G.E.를 통해 3호기 압축기 전동기는 극당 6개의 코일이 설치된 14극으로 총 84코일이 설치되어 있음을 알았다. 때문에, 그런 높은 주파수 Spike가 전동기 속도의 84배에서 발생하였으며 이것이 코일 통과 주파수이다. 그러므로 전동기에 느슨한 코일이 있을 것으로 예상되었다. 그림 12-29는 84배 주파수에 대한 고해상도 Zoom 그림으로 전동기 회전속도 측대파를 보여주고 있다. 이 전동기 회전속도 측대파는 84×RPM에서만 510 cpm과 관련이 있고, 다른 어떤 것과는 관련이 없다는 것을 나타내고 있었다.

- ① 압축기 베어링의 과도한 마멸 여부를 점검하고 만일 간극이 규정 한도를 초과하면 교체한다.

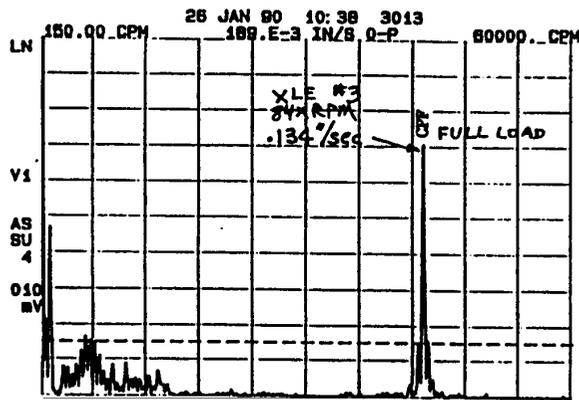
그림 12-30 위치 1V에서 전부하시 코일 통과 주파수에서의 진동 스펙트럼

전기적인 문제인가를 좀더 명확히 밝히기 위해 부하시험을 실시하였다(만일 진동치가 부하 감소와 더불어 뚜렷이 감소된다면, 동기전동기 내부의 코일 이완 같은 전기적인 문제일 것이다). 부하시험 결과 84배 주파수에서의 진폭이 부하 감소와 더불어 현저

전동기 제작사인 G.E.를 통해서, 다른 곳에 사용되고 있는 전동기보다는 왕복동 압축기에 사용되는 전동기에서 고정자 코일의 이완 현상이 더 흔한 일이며, 일단 동기전동기의 코일이 이완되면 고장 진전이 빨라 조기 손상을 초래할 수 있다는 것을 알았다. 최대 진동치가 84배 회전속도(Coil Pass 주파수)에서 발생하고 있기 때문에 이 진동원이 코일 이완에 의한 것일 것이다.

- ② 전동기의 고정자 코일 이완 여부를 점검해야 한다. 이완된 고정자 코일이 발견되면, 이런 종류에 사용되는 전동기에서는 코일 이완은 인정된 잠재적인 문제점이기 때문에 적절한 Coil Wedging을 보증하기 위해서는 원 제작사의 설명서를 적용해야한다. 만일 이완된 코일이 발견되면, G.E.사에서는 수년간 운전하는 동안에 생긴 많은 공간에 에폭시 형태의 액체를 부어 교정한다.

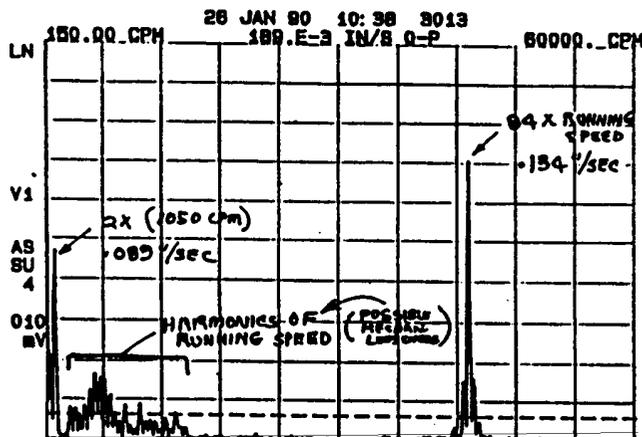
그림 12-34 위치 1V에서 전부하시 코일 통과 주파수에서 진동 스펙트럼 (수리전)

수리한 회전자를 다시 설치한 후, 코일 통과 주파수(84×RPM)에서의 진동치는 그림 12-34와 12-35에서 비교한 것처럼, 0.134 in/sec에서 단지 0.059 in/sec로 감소하였다. 다시 한 번 부하에 대한 코일 통과 주파수의 진동치 변화(감도)를 평가하기 위해 부하 시험을 반복하였다. 현재는 부하시 0.134 in/sec에서 무부하시 0.080 in/sec까지 감소된 것 외에, 코일 통과 주파수에서도 부하시 0.059 in/sec에서 무부하시 0.046 in/sec로 감소하였다. 이것은 이 동기 전동기의 전기적인 운전상태가 매우 좋아 졌다는 징조이다.

전동기를 G.E. 전동기 수리 공장으로 보냈고, 거기서 코일이 정말 이완되어 있었음을 확인하였다. 전동기 구조상 완전한 수리를 하기 위해서 정비원이 직접 고정자 코일로 접근하는 것은 불가능하였다. 하지만, 그들은 에폭시 자재를 Gap 사이에 부어 넣어 할 수 있는 최대 한도로 각 극에 있는 공간을 채워 없앴다.
