## 第 4 章 機械的 弛緩 및 脆弱 (Mechanical Looseness and Weakness)

### 1. 往復動 壓縮機의 内部 部品 弛緩

#### (Internal Looseness in a Reciprocating Compressor)

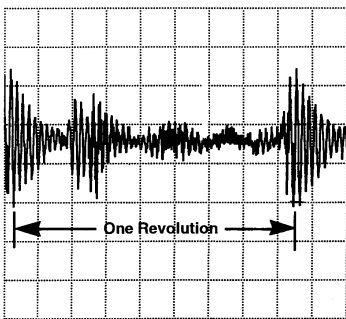
그림 4-2 50%부하. 가속도=6.2 g

그림 4-2, 4-3, 4-4는 각각 50, 75, 100% 부하에서의 가속도 진폭이다. 변화하는 가속도 진폭을 주목하라. 그림 4-2와 4-3은 피스톤의 각 행정 끝에서 한 사이클 내에서 간헐적인 추가 이상 진폭을 수반하는 현상이 발생했다. 이들 부하에서 이러한 간헐적인 이상 진폭은 매 사이클마다 일관되지는 않았다. 100%부하에서(그림 4-4) 가속도 값이 최대로 7.8g가 됐을 때 사이클 중에 발생한 간헐적인 이상 진폭이 우월한 상태가 되었다. 모든 이러한 형태는 압축기에서 피스톤과 크랭크 샤프트간의 문제가 있다는 확실한 특징이다. 따라서 압축기를 정지하고, 의심되는 문제의 근원을 찾아내기 위하여 내부점검을 수행하여야만 했다.

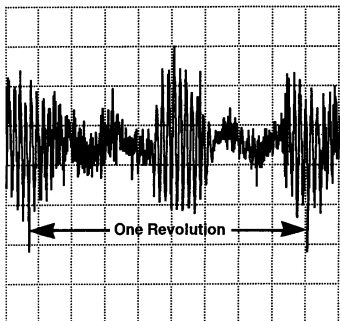
그림 4-4 100% 부하. 가속도=7.8 g

점검결과 피스톤 로드 중 체결 너트하나가 이완된 것이 발견되었다. 이 너트는 피스톤을 피스톤 로드에서 체결시키기 위한 것으로 특정 토크 값으로 조여졌다. 이 너트가 이완되어 Piston이 Rod에서 이완되게 된 것이었다. 이 현상이 오실로스코프에서 보여졌던 이상 진폭의 원인이었다. 다행히 이 점만 제외하고는 어떤 손상도 발생하지 않았다. 다른 부분의 점검과 동시에 이 너트는 다시 조여졌고, 압축기는 다시 기동되었다.

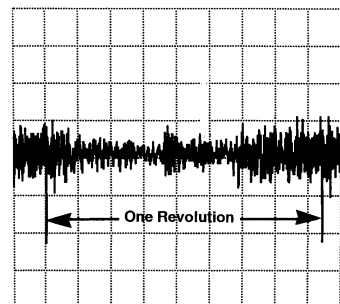
그림 4-5 수리후 100%부하. 가속도=3.5 g

그림 4-5는 압축기가 완전히 수리된 후에 100% 부하에서의 시간기준 파형이다. 이상 진폭 즉 이완의 징조 없이 완전히 다른 형태가 나타났다. 또한 가속도 값이 3.5g에서 4.0g의 범위로 회복되었다.

그림 4-2, 4-3, 4-4와 그림 4-5를 비교하라. 비정상적인 진폭이 1회전 당 2회 증가하였다. 이것은 피스톤이 방향을 바꿀 때마다 문제점이 있음을 의미한다.

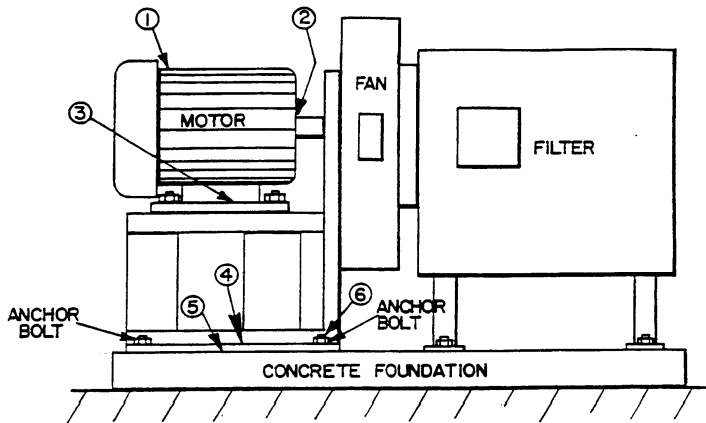
그림 4-6 소각로 Fan 시스템

발란싱을 하기 전에 진동 스펙트럼과 위상진단을 실시한 결과 표 4-1의 “전”항에서 보는 바와 같이 위치 2V에서 수직방향의 전체 진동 진폭이 0.452 in/sec로 가장 높았다. 그림 4-6과 표 4-2에서 위치 1, 3, 4 및 5의 수직방향의 위상값을 보면 위치 1과 3사이 및 위치 3과 4사이에서는 동상(In-Phase)이었으나 위치 4와 5사이(즉 전동기 기초대와 콘크리트 기초사이)에서는 145°의 위상변화가 발생했다. 위치 2H에서 수평방향의 전체 진동은 오직 0.228 in/sec이었다. 위치 2H 및 2V에서 전동기의 스펙트럼은 그림 4-7A와 4-8A의 “전”항에서 보는 바와 같이 마치 불평형이 존재하는 것같이 1×RPM이 주 진동이었다. 그러나 1×RPM에서 수평방향 진동보다 수직방향 진동이 훨씬 높은 것은 이완/취약/파손된 기초를 나타내는 경우가 종종 있으며, 수직방향 위상의 편차 때문에 이러한 가능성을 알아보기 위해 육안검사를 실시하였다. 검사결과 그림 4-6의 위치 6에서 Anchor 볼트 너트가 풀려진 상태로 나사산에서 녹이나 팽 끼어 있는 것을 발견하였다. 따라서 위치 6에서 기초가 수직방향으로 자유롭게 진동할 수 있었다. 너트를 가열하여 풀고 다시 완전하게 조였다. 그림 4-9A와 4-9B는 너트를 조인후 1×RPM의 진동이 0.255 in/sec에서 0.108 in/sec로 떨어진 상태(발란싱 하기 전에 58% 감소)에서 전동기 기초의 위치 3에서 1×RPM의 수직방향 진동이다. 이것은 상당한 개선이었다. 이 너트를 조이지 않았더라면 그 다음의 발란싱도 어렵고 또 좋은 결과를 얻지 못했을 것이다.

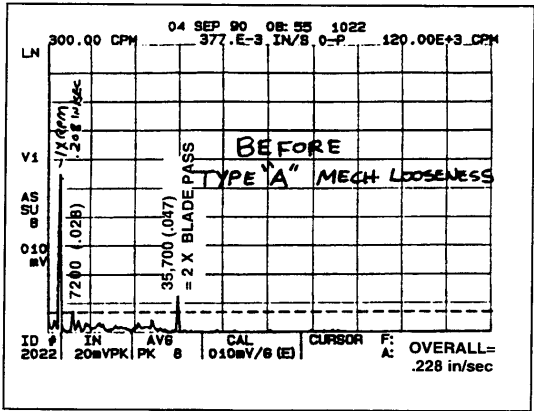
그림 4-7A 볼트 조임 및 Fan 발란싱 전의 위치 2에서의 수평방향 스펙트럼

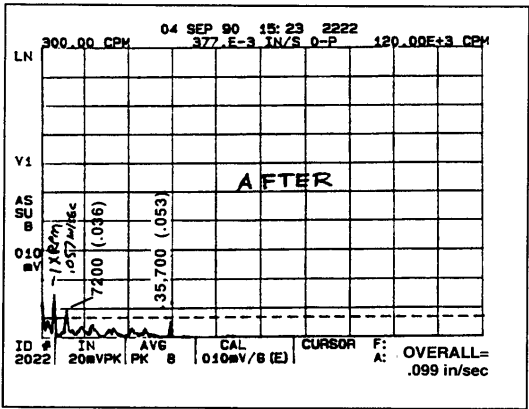
그림 4-7B 볼트 조임 및 Fan 발란싱 이후의 위치 2에서의 수평방향 스펙트럼

발란싱은 너트를 조이고 나서 정상적인 방법으로 시행하였고 그 결과는 표 4-1의 “후”항에 기록된 바와 같이 감소하였다. 위치 2H에서의 전체 진동은 0.228 in/sec에서 0.099 in/sec로 또한 2V에서는 0.452 in/sec에서 0.144 in/sec로 감소하였다. 위치 2H 및 2V에서 발란싱 이후의 스펙트럼이 그림 4-7B 및 4-8B에 나타내었다. 그림 4-7B 및 4-8B의 위치 2H와 2V의 스펙트럼을 보면 볼트를 조이고 Fan을 발란싱 하였기 때문에 7200 cpm에서는 아무런 영향도 없었다. 이것은 볼트를 조이고 발란싱하기 전에 위치 2V에서 취한 그림 4-10의 Zoom 스펙트럼에서 보듯이 7200 cpm Peak 주파수는 7148.7 cpm에서 2×RPM 성분과 7200 cpm에서 2× 전력계통 주파수(2×3600 cpm) 성분으로 구성되었기 때문이다. 따라서 이 경우에 풀린 볼트를 조이고 발란싱을 했어도 7200 cpm에서의 전기적 근원이 남아있어 진동을 더 낮추지 못했다.

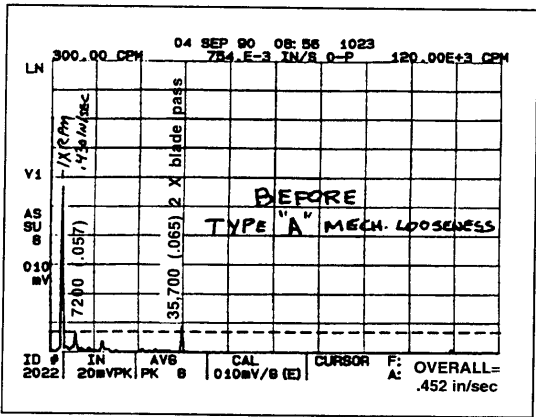
그림 4-8A 볼트 조임 및 Fan 발란싱 전의 위치 2에서의 수직방향 스펙트럼

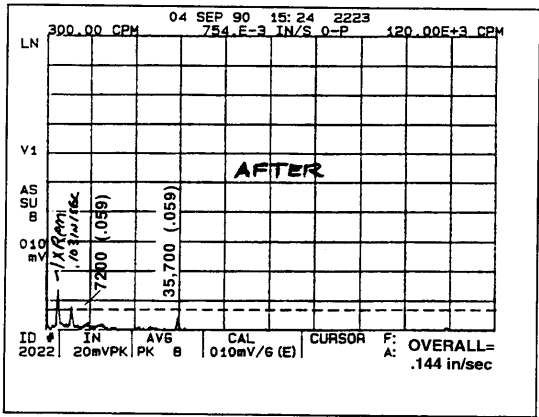
그림 4-8B 볼트 조임 및 Fan 발란싱 이후의 위치 2에서의 수직방향 스펙트럼

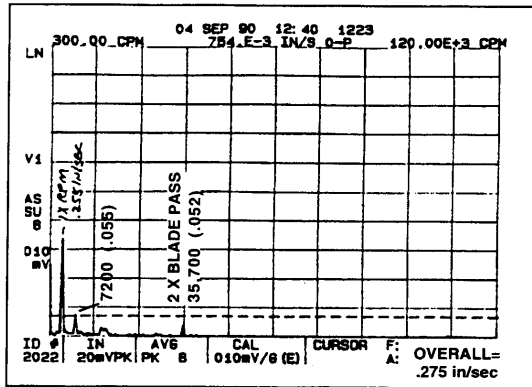
그림 4-9A 볼트 조임 및 Fan 발란싱 전의 위치 3에서의 수직방향 스펙트럼

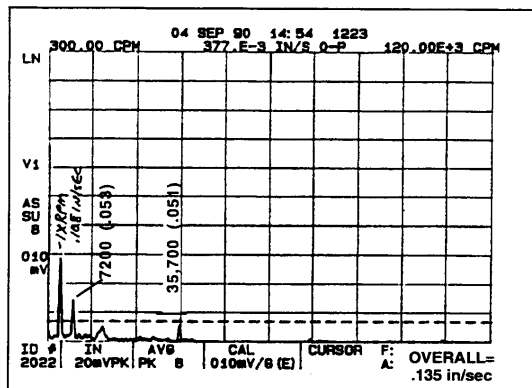
그림 4-9B 볼트는 조이고 발란싱은 하지 않은 상태에서 위치 3에서의 수직방향 스펙트럼

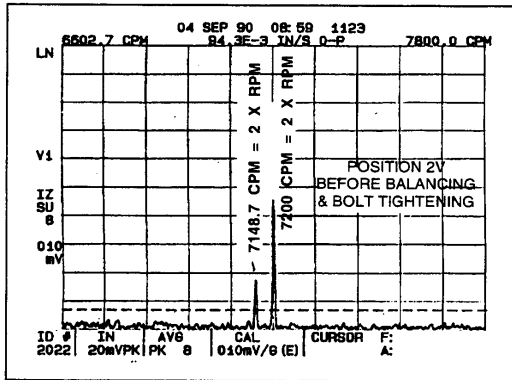
그림 4-10 2×전력계통 주파수( $2 \times 3600 \text{ cpm} = 7200 \text{ cpm}$ )와  $2 \times \text{RPM}$ (7148.7 cpm)을 구별하는 위치 2V에서의 Zoom 스펙트럼

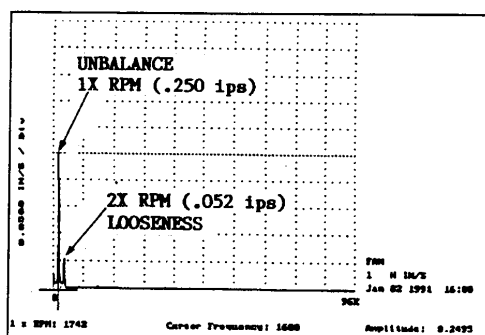
그림 4-12에서 보듯이 초기의 통풍기 진동 스펙트럼은 1×RPM에서 0.250 in/sec, 2×RPM에서 0.052 in/sec로 불평형 특징을 나타냈다. 이때 전체 진동은 0.256 in/sec이었다. 1.2 gr의 발란스 교정 Weight를 달았더니 진동이 0.052 in/sec로 79%나 감소했다(그림 4-13). 발란싱 이후 2×RPM에서의 이완에 의한 진동은 0.088 in/sec로 발란싱 전과 거의 같았다. 전체 진동은 0.108 in/sec로 58% 감소되었다. 발란싱은 성공적이었으나 이완 문제는 영향을 받지 않았다.

그림 4-12 발란싱 전의 전체진동(0.256 in/sec)

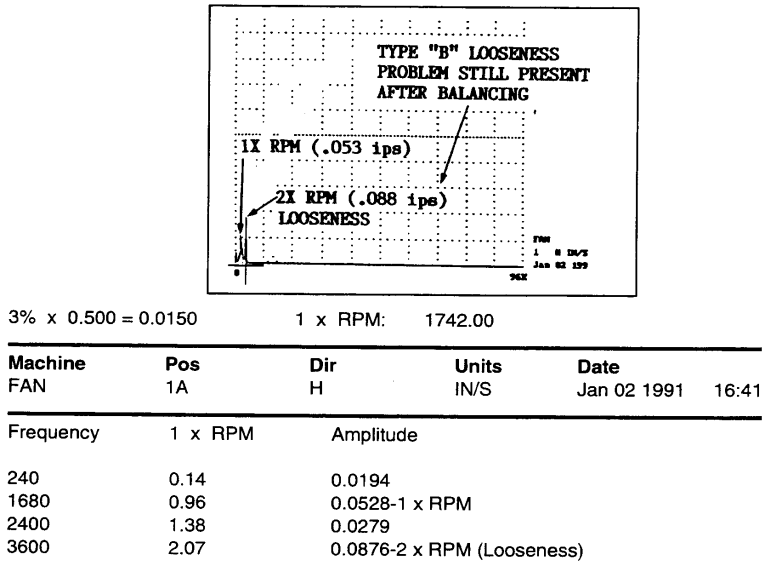
그림 4-13 발란싱후의 전체 진동(0.108 in/sec)

2×RPM의 이완진동의 원인을 규명할 것. 이의 가능성은 Frame의 균열, 볼트의 이완 또는 Misalignment(Cocked)된 베어링을 들 수 있으므로 면밀히 검토할 것. 이 문제의 교정은 2×RPM 진동을 크게 줄이는 것이다.

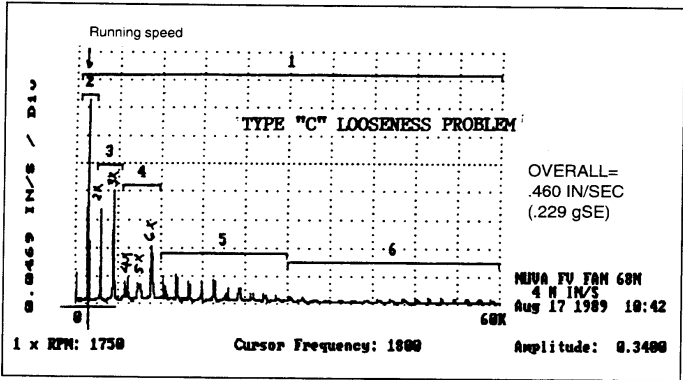
그림 4-15 위치 4H에서의 진동

많은 기계에 대해 기준 진동 데이터를 측정했으며 또한 많은 문제점이 발견되었다. 그 중의 하나의 예가 Vent Fan 이다(그림 4-14의 개략도 참조). 이 Fan의 “4”의 위치에서 수평방향 전체 진동치가 0.460 in/sec로서 경보치인 0.375 in/sec를 초과하고 있었다. 4H 위치의 수평방향 진동에 대한 스펙트럼(그림 4-15)을 보면 진폭의 크기가 0.340 in/sec에 달하는 매우 큰 1×RPM 성분과 함께 운전속도의 조화파들이 잘 나타나 있다. TA사는 이 Vent Fan의 상태를 축이나 하우징(이 경우에는 Pillowblock)에 베어링이 제대로 설치되지 않았을 때 종종 발행하는 이완 문제라고 결론지었다. 그러나 이와 같은 진동신호는 축에서 베어링이 회전할 때도 나타날 수 있으며, 이 경우에 빠르게 파멸적인 손상에 이르게 될 수 있다(구름 베어링 고장의 4단계). 이러한 형태의 이완 문제는 많아서 직경이 작아진 축이나 부풀어올라 직경이 커진 베어링 하우징에 구름 베어링을 교체 설치한 후에 종종 발생할 수 있다. 구름 베어링의 손상 4단계는 베어링 구성요소(볼, 롤러나 Race)의 전체적인 성능저하의 결과로 인해 발생할 수 있으며 결국에는 불안정한 기계적 이완을 일으킨다. 이런 형태의 이완이나 베어링 손상 4단계 이완문제는 축을 그 회전중심에 유지시킬 수 있을 만한 충분한 구속력을 주지 못하여 그로 인해 조그만 불평형이라도 증폭되게 된다.

- ① 위치 “4”의 베어링은 고정상의 잘못이나 베어링의 마멸, 축에서 베어링의 회전, 구조물의 파손이나 혹은 느슨해진 고정장치 등의 영향으로 발생할 수 있는 기계적인 이완 상태에 있다.
- ② 불평형은 실제 불평형이 아니고 이완으로 인해 조그만 불평형이 더욱 악화되고 증폭된 것일 수도 있다.

- ① 이완 상태를 교정한다.
- ② 축 양단의 Fan 베어링들이 회전하지 않는지 확인하기 위해 면밀히 현장점검을 실시한다. 만일 Dial Indicator를 이용하여 베어링의 움직임을 확인하는데 필요하다면 지렛대나 유압잭을 이용하여 축을 들어올린다.
- ③ 필요하다면 이완 상태를 교정한 후 축의 발란스 상태를 다시 한번 점검한다.
