## 第 5 章 Rotor Rub

### 1. 回轉機械 半徑方向 Rub의 診斷技術 (Diagnostic Techniques of Radial Rubs in Rotating Machinery)

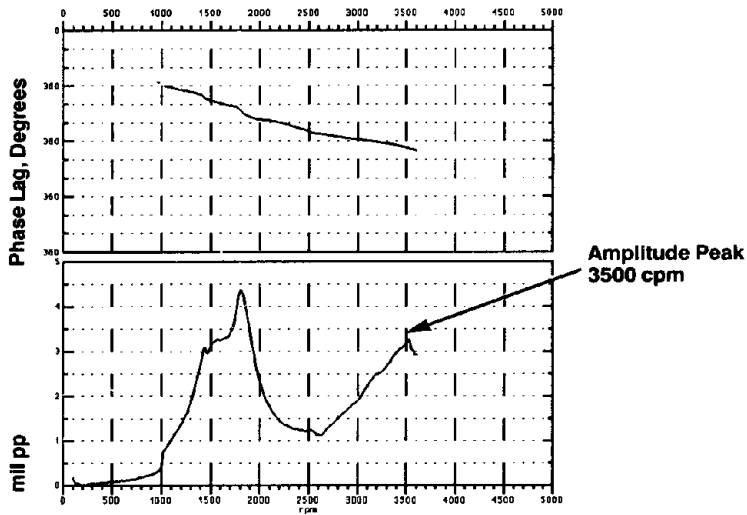
그림 5-2 기동중 수집한 #1 베어링의 과도 상태의 Bode Plot

그림 5-1과 같은 80 MW급 열병합 발전소의 후기 터빈을 Overhaul후 기동 상태는 순조롭게 진행되었고 운전속도가 3600 rpm에 도달 되었을 때 이 터빈은 발란싱 상태가 상당히 좋은 것으로 판단되었다. 기동 기간 동안 수집한 그림 5-2의 과도상태 자료를 보면 3500 cpm에서 발란스 공진이 발생한 것으로 나타나있다. 이 발전기는 별다른 문제점 없이 계통 병입 하였고 출력운전을 실시하였다.

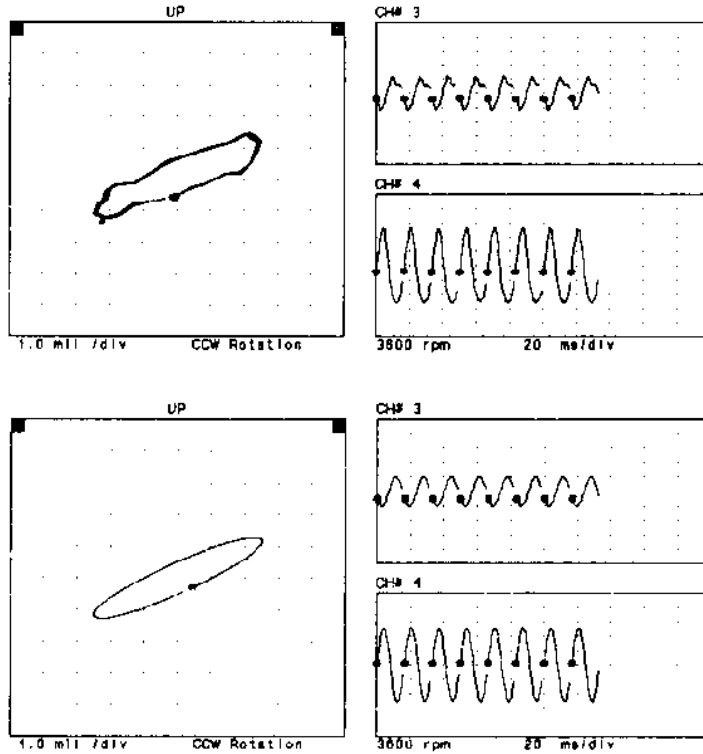
그림 5-3 #2 베어링의 축 Orbit/Timebase Plot

추기가 시작되자, 그림 5-3의 Orbit 데이터에서 보듯이 터빈 베어링에서 Preload가 발생되었다. 약 10분 정도 경과 후, 진동이 상당히 증가하면서, 1× 위상이 갑자기 180도 변화였다 (그림 5-4). 따라서 추기를 중단하고 부하를 감발 후 터빈을 정지하였다. 이 터빈은 과거 운전 중 Blade 파손사고가 있었던 터빈이라, 발전소 직원들은 또다시 Blade가 파손 된 것으로 생각하고 이것을 걱정하고 있었다.

(추기 기간동안 Orbit이 타원형으로 나타나는 것은 Preload를 받는 것을 나타냄. 상부는 Unfiltered Data이고, 하부는 1× 자료임.)

- Orbit 데이터를 보면 축이 Preload를 받는 것으로 나타났다.
- 그림 5-5의 축 중심선 자료를 보면 고진동이 발생하기 전에 베어링 내에서 축이 아래로 움직인 것으로 나타났다.

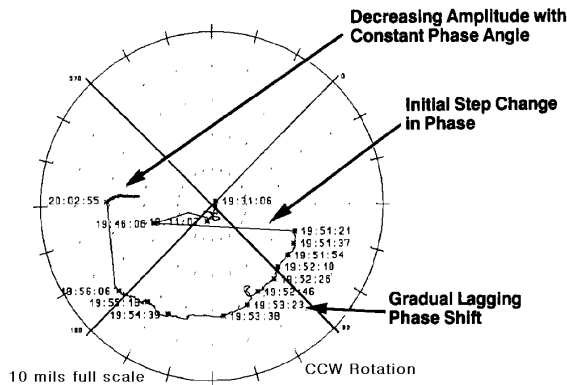
그림 5-4 #2 베어링의 축 진동과 위상을 시간대별로 나타낸 Polar Plot

그림 5-4에서 보듯이 진폭과 위상의 변화는 아마도 열적 힘을 일으키는 로터의 국부 가열 때문일 것이다. 로터의 응답이 마치 공진영역을 지난 것처럼 나타난 것은 아마도 동적 강성이 변했기 때문일 것이다. 과도 상태 자료를 보면 공진 영역이 운전 속도 바로 아래에 있는 것으로 나타나 있다. Rubbing으로 인한 주요 영향 중 하나는 동적 강성의 증가이다. 간단한 경우에 있어서 로터 응답과 시스템 동기 동적 강성 사이의 관계는 다음과 같은 수식으로 표현할 수 있다.

그림 5-4의 자료를 보면, 강성 변화가 회전속도를 통과하는 공진을 일으킨 것같이 보인다. 그림 5-4에서 시간이 경과하면서 위상이 지연되는 것에 주의해야 한다. 이것은 강성이 정상 상태로 돌아오고, 또 Rub가 해소됨에 따라 공진은 회전속도 이상으로부터 내려가고 있음을 의미한다. 마지막에 가서는 진동 진폭이 내려가고 위상도 정상 운전 상태로 일정하게 유지되었다. 갑자기 진동 진폭이 내려가고 위상이 일정한 것은 Rub가 해소되었다는 것을 나타낸다.

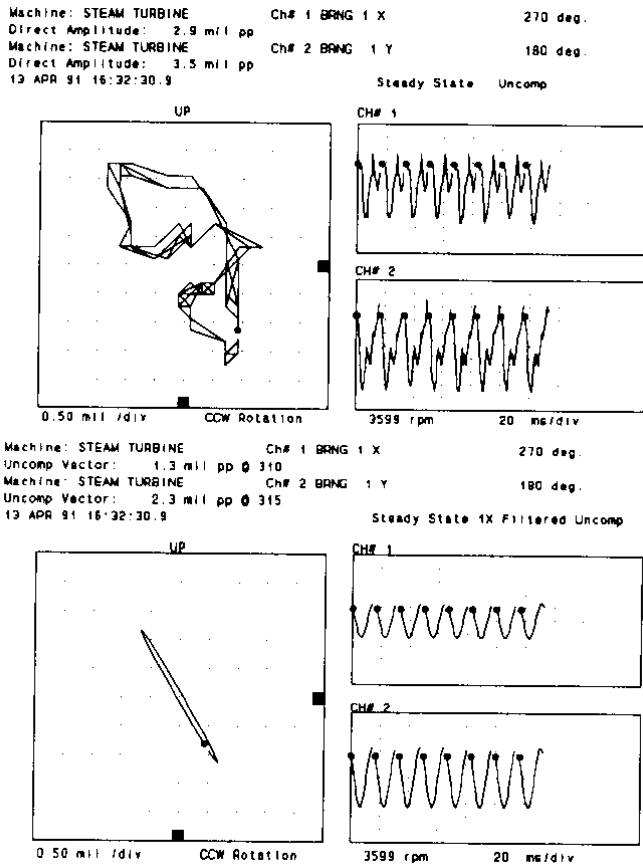
그림 5-7 #1 베어링의 축 Orbit/Timebase Plot  
 (상부는 Unfiltered Data이고, 하부는 1× 데이터 임)

#1 베어링의 비정상적인 축 중심선 자료와 심하게 Preload를 받은 Orbit를 보고서, #1 베어링 근처에서 심한 Rubbing이 발생하고 있었다고 판단되었고, 그곳은 아마도 고압증기 밀봉부(Packing Box)일 것이라고 추정되었다. 손상된 곳을 조사하고 내부 간극 및 Alignment 상태를 점검하기 위하여 터빈 Case를 열었다. 고압증기 밀봉부의 Labyrinth를 취위한 결과 심하게 손상된 것을 발견하였다. Seal 면의 우측 아래 4분면이 달아서 평평하게 되었고, 로터와 접촉되어 열이 발생된 부분은 진한 자주색으로 변해있었다. 게다가 발전기의 수소 밀봉부도 마멸되었고, 3개의 베어링 모두 Retainer 안에서 풀어져 있었으며 터빈 중간 단의 Diaphragm 측면 간격이 과도하게 커졌다.

- #1 베어링의 Orbit 데이터는 축이 강한 Preload를 받고 있음을 나타냈다.
- 또한 축 중심선 자료는 강한 힘이 축을 아래로 당기고 있음을 나타냈다.
- 48시간 운전한 진폭과 위상 자료는 1× 위상이 변함없이 변하고 있었음을 나타냈다.

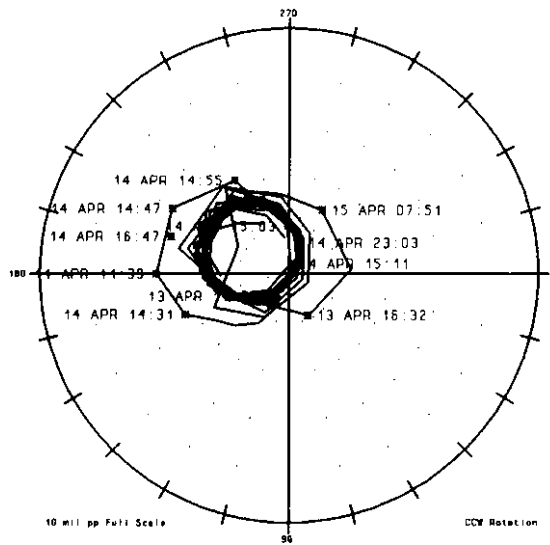
그림 5-9 #2 베어링 Horizontal Probe에서 48 시간동안 자료를 수집하여 축진동과 위상을 시간대별로 나타낸 Polar Plot

운전원에게 어떠한 문제점을 나타내는 신호가 있으면 발전기를 정지 시키도록 주문하였다. 이렇게 함으로써 이는 유닛이 부하 상태에 있을 때 어떻게 반응하는지에 대한 기준 데이터와 유닛이 Heat Sock되고 최종 측정될 조건으로 돌아오는 기회가 주어질 것이다. 또 하나의 가능성은, 만약 Rub가 있다 하더라도 48시간 운전하고 나면 Rub 부분이 마멸되어 이런 문제는 해소 될 것이다. 그림 5-9와 5-10의 Polar Plot은 #1 베어링과 #2 베어링에서 48시간동안 운전하면서 수집한 위상과 진폭 자료이다. 이 자료를 보면 발란싱의 재차 시도는 효과가 없음이 명백하고, 만약 발란싱을 실시한다면 기계의 손상을 초래할 수도 있을 것으로 판단되었다. 따라서 발란싱으로는 이 문제를 해결할 수 없는 상황이었다.

이 자료는 Rub가 일어나고 있으며, 스스로 해소될 상황이 아님을 명백히 시사하고 있다. 그림 5-10의 자료를 보면 #1 베어링의 진동 진폭은 위상과는 상관없이 일정한 것으로 나타나고 있다. 그러나 그림 5-9의 자료를 보면 #2 베어링의 진폭은 위상에 따라 증가했다가 감소하는 반복성을 보이고 있다. 이것은 축 움직임이 #1베어링에서 구속력을 받고 있으며, 이로 인하여 #2 베어링에서의 영향은 Rub에 의한 열적 휨으로 인하여 발란스 상태의 지속적인 변화에 대한 응답임을 나타내고 있다.

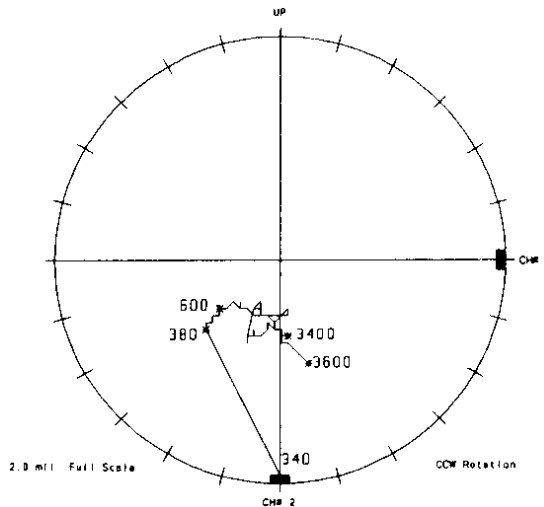
그림 5-11 #1 베어링에서 기동중에 측정한 축 중심선도

#1 베어링의 축 중심 자료를 나타내는 추가 Plot이 그림 5-11에 나타나 있다. 반시계 방향으로 회전하는 수평기계에서 정상 상태하에서는 축이 정지되어 있을 때 축위치는 베어링 하부에 있게된다고 예상하게 된다. 속도가 증가하면서, 베어링의 유체 반력으로 인하여 축은 부상하고, 베어링의 오른쪽 방향으로 이동하게된다. 이 경우, 회전이 시작되면서 축이 부상하기는 했으나, 속도가 증가함에 따라 축의 부상은 제한적이었다. 약 1000 rpm 정도에서 축은 베어링내에서 아래로 내려간 것으로 나타나고 있다.

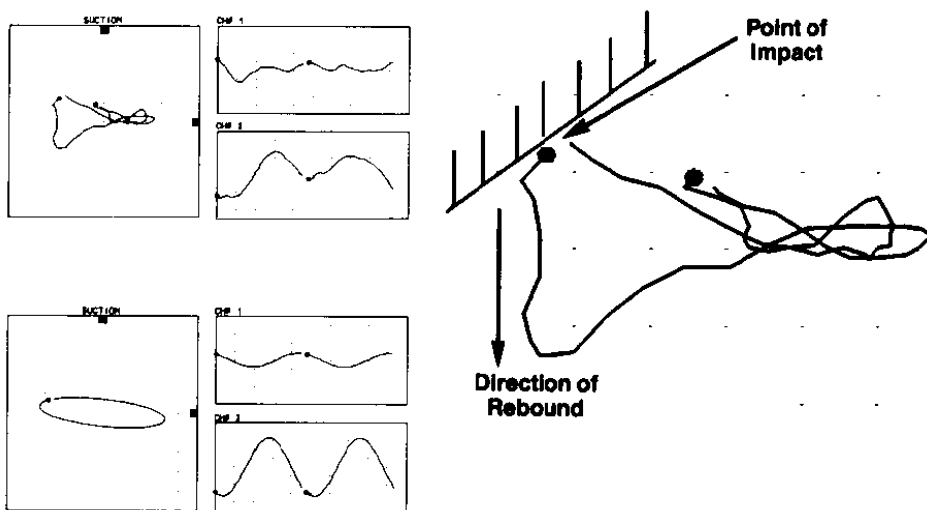
그림 5-13 축이 충격을 받을 때 Orbit/Timebase Plot  
( 상부는 Unfiltered Data, 하부는 1× 데이터 임 )

이 사례는 앞에서 소개했던 것과는 초기 변수가 상당히 다른 기계에 대해서 기술한 것이다. 이 기계는 전동기 구동 수직펌프로써, 25,000 rpm으로 회전하면서 프로필렌(Propylene) 제조 공정에 사용된다. 그림 5-12에서 보듯이 이 유닛은 펌프 케이스 내에 기어 박스가 내장 되어있다. 이 유닛은 진동 감시기에서 높은 진동치를 나타내었고, 펌프에서 심한 이음이 나는 것을 발전소 직원이 발견하여 분석이 이루어 졌다. 출력된 Orbit(그림 5-13), Timebase(그림 5-14) 그리고 스펙트럼(그림 5-15)을 분석해본 결과, 어떤 충격이나 부분적인 Rub가 일어나고 있는 것이 분명하였다. 특이한 것

Orbit 데이터는 이러한 오기능의 동특성에 관한 풍부한 정보를 제공한다. 그림 5-13 및 5-14를 보면 축의 충격 지점을 알 수 있다. Orbit 궤적상의 나타난 두 개의 Keyphasor Bright Spot은 스펙트럼에서 1/2×로 확인된 차동기 성분임을 나타낸다.

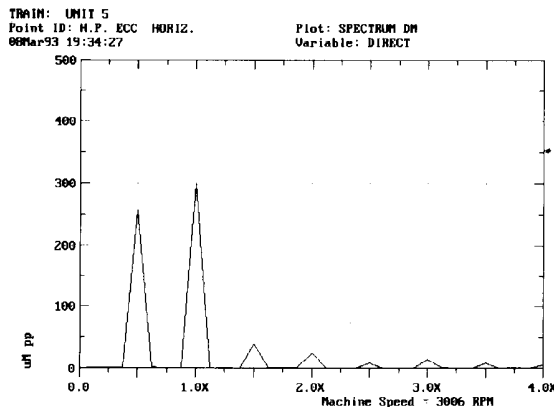
그림 5-18 #1 베어링에서의 고진동을 나타내는 스펙트럼

1993년 3월 어느 주말동안, 그 기계는 정지되었다. 터빈 작업은 없었지만, 재기동했을 때 진동값이 변동되었다. 수평방향 축진동값이 430  $\mu\text{m}$ 에 달했으며 이중 1× 값은 300  $\mu\text{m}$ , 정확히 0.5× 값은 260  $\mu\text{m}$ 이었다 (그림 5-18).

정확히 0.5× 운전속도에서의 일반적인 진동원인은 1/2 운전속도 이상이나 이하의 부근에서의 공진(임계속도라고 불리기도 함)과 더불어, 이완과 Rub의 영향이다. 이 기계의 기동 자료가 없으므로, MDS는 #1 베어링을 먼저 점검하도록 권고했다. 터빈을 정지시키고 베어링을 검사한 결과 간극은 만족할 만 했다.

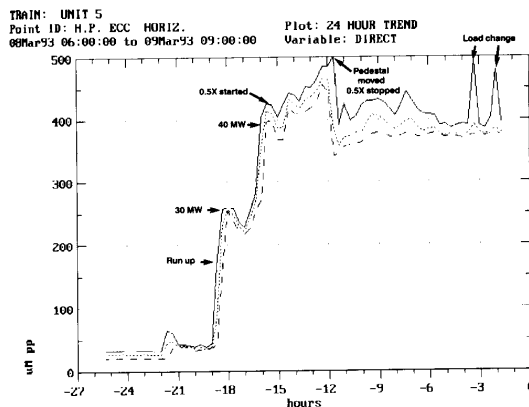
그림 5-19 부하가 걸렸을 때 #1 베어링의 전체 진동의 24시간 경향도

재기동한 결과 같은 문제들이 발생했고 추가 Plot들을 팩스를 통해 MDS로 보냈다. 24시간의 전체 진동 경향도(그림 5-19)는 진동값이 어떻게 변했는가를 보여준다. 경향도의 3개의 선(실선, 가는 점선, 긴 점선)은 최대치, 평균치, 최저치를 각각 나타낸다. 30 MW에서 0.5× 진동은 없었고 전체 축진동 값은 대략 270  $\mu\text{m}$  정도였다. 1× 진동 성분은 부하 증가와 더불어 증가했고, 40 MW에서 0.5× 성분이 260  $\mu\text{m}$ 로 나타났다. 1× 진동성분은 400  $\mu\text{m}$ 로 증가했다. 두 성분은 합쳐서 전체 축진동이 450에서 500  $\mu\text{m}$ 의 수준이었다.

1× 진동 성분은 기계가 운전속도에 도달했을 때 커진 것이 아니라 부하증가와 더불어 상승하였기 때문에 높은 1× 값의 원인으로 불평형은 제외되었다. Alignment 문제가 의심되었다.

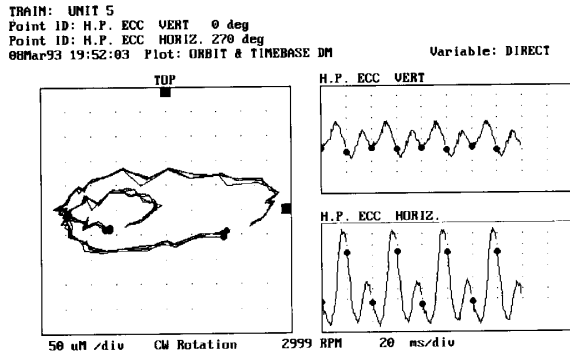
그림 5-20 0.5× 진동성분이 있었을 때 Unfiltered Orbit과 Timebase Plot

0.5× 성분은 더 이상의 온도변화가 발생했을 때까지 계속 유지되었다. 페데스탈이 다시 움직였고 0.5× 성분은 사라졌다. 축진동은 약 400 μm로 감소되었다. 터빈은 보일러 관의 누설로 인해 정지될 때까지 이 진동수준으로 운전하였다. 그림 5-20은 0.5× 성분이 존재할 때 Unfiltered Orbit와 파형이다.

#1 베어링의 간극은 양호했고, 다른 이완의 원인도 없었다. 0.5×의 성분은 온도와 고압터빈 페데스탈의 움직임과 관련되었다. 0.5× 성분이 생기는 가장 가능성 있는 원인은 고압터빈 페데스탈이 이의 미끄럼 판에 고착됐을 때 고압터빈 케이싱이 변형됐기 때문에 생기는 로터와 케이싱간의 반경방향 Rub이었다. Orbit의 모양을 보면 Rub는 케이싱의 왼쪽 측 기계의 구동기축으로부터 보아 9시 방향에서 발생하고 있었다.

- 베어링 부하를 더 주기 위해 고압터빈 페데스탈을 0.5 mm 더 올렸다.
- #1 베어링 끝에 있는 고압터빈 Casing Gland 상반부를 취외한 결과, Unfiltered Orbit에서 예측했던 대로 9시 방향에서 Rub 흔적이 보였다.
- 축과 케이싱의 왼쪽면 사이의 간극을 증가시키기 위해 #1 베어링을 오른쪽으로 0.25 mm 옮겼다.

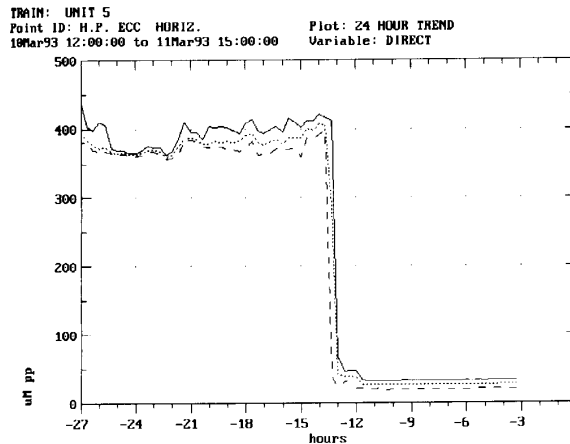
그림 5-21 0.5× 진동이 사라질 때부터 정지할 때까지의 축진동 경향도

3월 10일 약 3시경, #1 베어링에서의 평균 축진동 값은 약 370  $\mu\text{m}$ 인 반면, 페데스탈의 진동값은 16  $\mu\text{m}$ 로 축과 페데스탈의 진동변위비는 23:1이었다. 이 종류의 베어링 페데스탈은 높은 기계적 Impedance를 가지지 않는 것이 잘 알려진 사실임으로 이 비율은 높은 것으로 간주되었다. 따라서 축의 진동 진폭이 크에도 불구하고 단지 작은 양의 힘이 베어링 유막을 통해 페데스탈로 전달되어 졌다고 결론 지었다.

또한 축의 움직임에 의해 베어링 간극 이상으로 증가함에 따라 페데스탈로 전달되는 힘이 불균일하게 증가했다는 것도 주목할 만한 일이다. 오후 6시에 축진동은 390  $\mu\text{m}$ 로 5.5% 증가했다. 그러나 페데스탈 진동은 24  $\mu\text{m}$ 로 44% 증가했다. 유용한 정보를 바탕으로, MDS는 #1 베어링이 낮게 Misalign 되었다고 결론지었다. 따라서 베어링은 고압 축을 적절하게 지지하지 못하고 있었다.

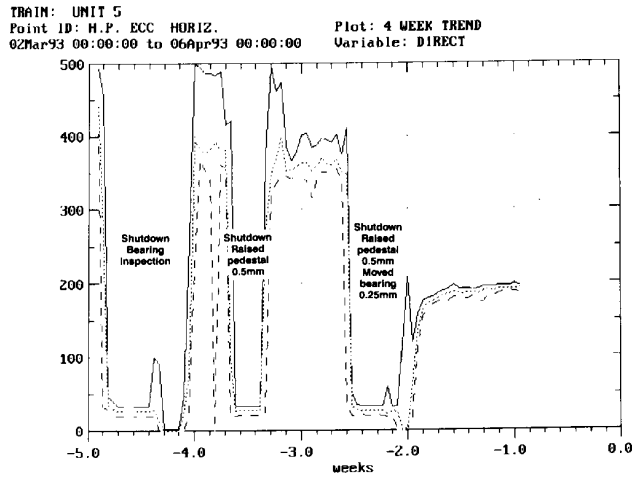
그림 5-23 페데스탈 이동이후 낮은 진동치를 보여주는 전체 진동 경향도

터빈이 다시 기동되었을 때 Rub는 일부 기동시간 동안 여전히 발생했지만 1× 진동 값은 페데스탈의 이동 결과로 약 20  $\mu\text{m}$ (0.8 mils) 낮았다 (그림 5-23, 5-24).

이동한 이후 터빈은 전체 진동 및 1× 진동값은 200  $\mu\text{m}$ 로 운전되었다 (그림 5-23, 5-24). 고압터빈 페데스탈 수평방향 진동값은 25  $\mu\text{m}$ 이었다. 차동기 진동은 발생하지 않았고, 큰 진동의 변화 없이 부하는 필요한 만큼 변화될 수 있었다. 수직 Alignment의 변화로 높은 1× 진동이 감소되었고 베어링의 수평 방향 이동으로 0.5× 성분이 제거되었다. 문제는 진동전문가를 발전소로 보내지 않고서도 해결되었다. TDM 시스템에 의해 수집하고 그려진 Online Data가 MDS Engineer들로 하여금 원거리에서 문제를 해결할 수 있도록 하였다.

발전소 기술자와의 전화통화에서, MDS는 Rub와 #1 베어링의 Alignment에 관한 그들의 결론에 대해 의논했다. 그 기술자는 원래의 Alignment Catenary 수치를 검토한 결과 Overhaul 이후 #1 베어링이 낮았다는 것을 확인하였다. 그 다음 주말 정지기간 중에 고압터빈 페데스탈을 0.5 mm 만큼 들어 올렸다. 고압터빈 케이싱은 페데스탈에 부착되어있기 때문에 이동작업이 축과 고압터빈 케이싱 사이의 내부 Alignment에 영향을 미치지 않는았다.

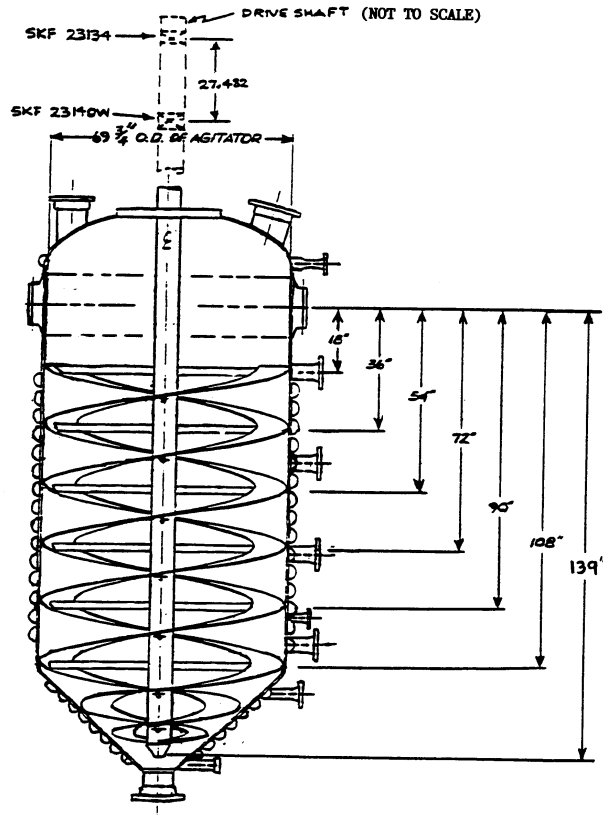
그림 5-26 교반기(Agitator)

5월 19일 반응조를 다시 점검했을 때 교반기와 반응조 내벽간에 심한 Rub가 발생했음을 확인하였다. 가장 손상을 입은 부위는 그림 5-26의 원추형 부위의 오른쪽 하부이었다. 따라서 간극이 부적절했던 위치에서 날개와 벽간의 간극을 증가시키도록 결정을 내렸다. 화염절단 절차를 사용하여 교반기 날개로부터 재료를 제거하였고 Grinding으로 매끄럽게 끝처리를 하였다. 반응조의 2개의 Helix 날개를 약 0.25 inch 폭 만큼 제거하였다. 이렇게 하여 2개의 Helix 날개와 벽간의 간극이 0.625 inch로 증가하였다 (그림 5-27).

Rub의 가능성이 강하므로 반응조 내에 사람을 들여보내 탱크내벽 뿐만 아니라 Double Helix 날개 표면도 주의 깊게 점검할 것. Rub 위치를 확인할 수 있으면 필요한 만큼 재료를 제거해올 것.

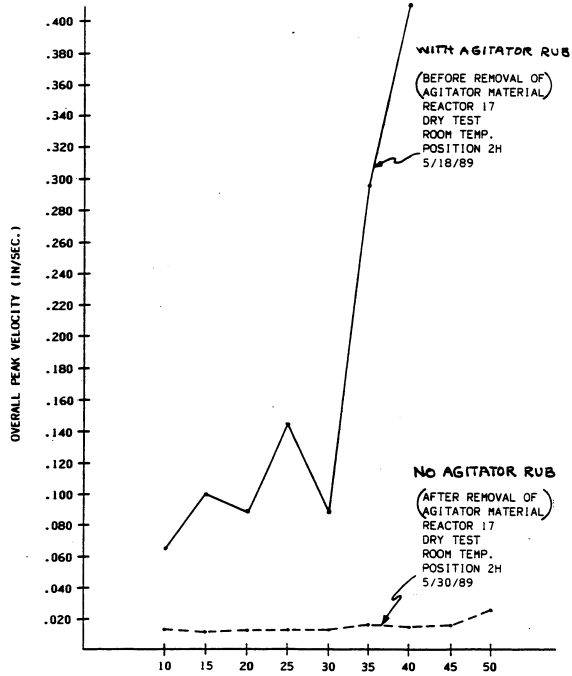
그림 5-27 교반기에서 0.25 inch 재료의 제거 전후에 반응조의 전체진동 (위치:2H)

속도를 올림에 따라 Rubbing은 더욱 심해졌고 이때 교반기의 고유진동수는 약 300 cpm에서 가진되었다. 그림 5-33의 스펙트럼은 같은 위치에서 취한 것이지만 속도는 45 rpm 이었다. 좌측 그림은 Grinding하기전의 진동을 보여주고 있으며, 교반기의 고유진동수에서 0.603 in/sec의 과도한 진동을 나타내었다. 우측 그림은 Grinding한 후의 스펙트럼으로써 공진 진폭이 0.0199 in/sec로 30배나 감소되었다. 우측 그림에서 Fullscale 진폭이 오직 0.041 in/sec임에 유의하라. 반응조의 진동 상태를 철저히 평가하기 위하여 5월 30일 일련의 모든 시험을 실시했다. 시험중에 심한 Rub가 발생한 적이 한번도 없었다. 대신에 날개와 벽간의 주기적인 접촉으로 재료의 조그만 부스러기가 생기는 증거는 있었다. 이런 일이 발생했을 때 Peak 진폭을 나타내는 그림 5-33의 우측 그림은 교반기 재료 제거 이전의 값의 3%뿐이었다. 마지막으로 그림 5-27은 날개 재료의 제거전후 전체 진동대 교반기 회전수를 비교한 것이며, 극적인 진동 감소가 이루어진 것을 보여주고 있다.

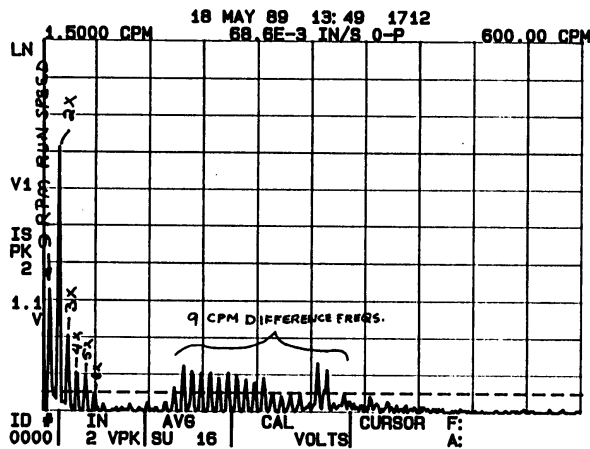
그림 5-28 9 rpm시 반응조의 진동 스펙트럼  
(위치: 1H, 실내온도, 반응조가 빈 상태, 0A=0.065 in/sec)

5~60 rpm으로 회전하는 반응조에 대한 일련의 진동측정이 이루어졌다. 일부 측정 시험은 반응조 내에 아무런 액체 없이 시행하였다. 후반부 시험때는 처음으로 실내온도에서 물을 넣고 측정하였고 차차 온도를 높여 측정하였다. 처음에는 아무 것도 없는 상태에서 9 rpm으로 교반기를 회전시켜 실내온도에서 측정하였다. 9 rpm에서의 스펙트럼을 보면 조화진동 성분이 많았다. 전체 시험중의 내용을 보면 300 cpm 부근의 조화 성분 진동이 증폭되는 경향이 있다. 그림 5-29는 이것이 공진 증폭의 징조임을 분명히 보여준다.

처음 측정시험 중에는 문제점이 기계적인 이완인지 Rub 인지를 진단하기 어려웠다. 그림 5-28과 5-29에는 많은 조화 성분이 있어 어느 것도 이들 문제점을 나타내고 있다. 그러나 오후 늦게 시험을 하였는데 기계적인 이완 문제라기 보다는 Rub 문제임을 나타내는 분명한 징조가 있었다. 그림 5-30은 이런 내용을 보여주고 있다. 34.5 rpm 에서 스펙트럼을 보면 1×RPM 및 조화 성분뿐만 아니라 흑점으로 표시한 일련의 1/2×RPM들이 있다. 따라서 1×RPM 진동과 함께 1/2×RPM 조화성분들이 있고 공진 영역에서 증폭하는 것으로 보아 이것은 강력한 Rub의 징조였다. 9 rpm과 같은 낮은 속도에서 Rub상태를 들을 수 없었지만 스펙트럼 상에서는 분명히 나타났다. 이러한 이유로 Rub상태를 들을 수 없어 Rub가 존재하지 않는다고 가정해서는 안된다는 것을 지적하고자 한다.

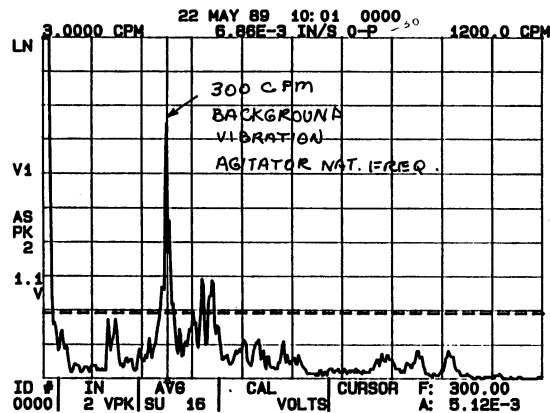
그림 5-31 교반기의 고유진동수를 나타내는 진동 스펙트럼

반응조 정지시 취한 그림 5-31은 교반기의 고유진동수를 알기 위한 것이다. 이 경우 근처에 있는 왕복동 냉각기가 기동하여 충격 고유 진동수 시험의 가진압력으로 적

용되었다. 이때 탁월한 응답은 300 cpm에 있었고, 2개의 인접한 부품의 Rub시에 가진 되는 예상한 공진 영역이었다.

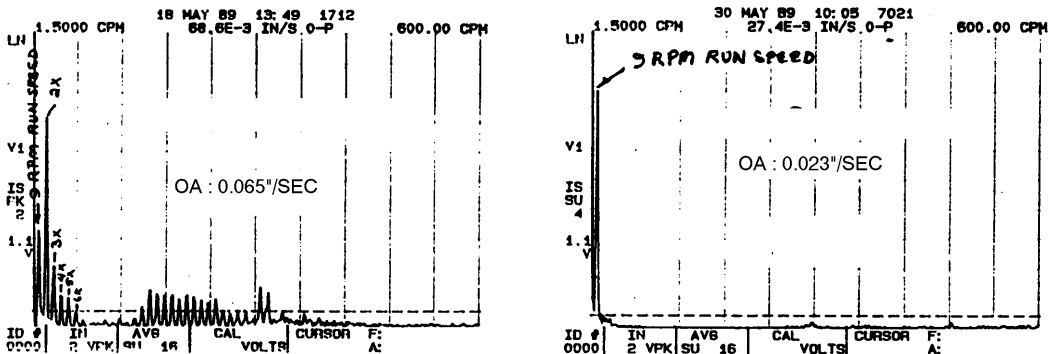
그림 5-32 Grinding 전(좌)과 후(우)의 반응조 진동 스펙트럼

5월 30일 Grinding 효과를 확인하기 위하여 반응조에서 진동 측정을 하였다. 그 효과는 전후의 스펙트럼과 전체 진동치를 비교하므로써 극적으로 나타났다. 그림 5-32의 좌측 그림은 Grinding을 하기전 5월 18일에 취한 9 rpm으로 운전하는 반응조의 진동 스펙트럼이고, 우측 그림은 Grinding후 5월 30에 취한 것이다. 9 cpm에서 고조파를 갖지 않는 깨끗한 1회전당 한번의 진동신호가 보인다. 또한 전체 진동도 0.065 in/sec에서 0.023 in/sec로 떨어졌다.

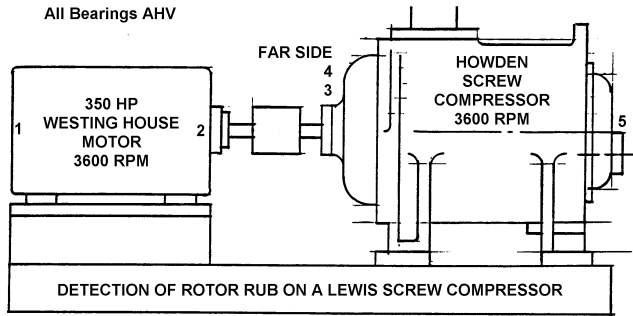
그림 5-34 압축기 배열도

'90. 2. 7 진동 점검중에 냉동 스크루 압축기에서  $1/2 \times \text{RPM}$  조화성분들이 전동기 전반에 걸쳐 발생하였고 가장 높은 진동은 전동기의 축방향 진동이었다 (그림 5-34). 전동기의 정격속도는 3600 rpm이고 4 Lobe Male 로터와 6 Lobe Female 로터를 가지는 스크루 압축기와 직결되어 있다.  $1/2 \times \text{RPM}$ 에서 상당히 높은 진폭이 발생하여, 필요한 조치 사항뿐만 아니라 그 원인 및 가혹정도를 확인하기 위하여 모든 자료들을 면밀히 검토하여 줄 것을 기술지원팀에 의뢰하였다.

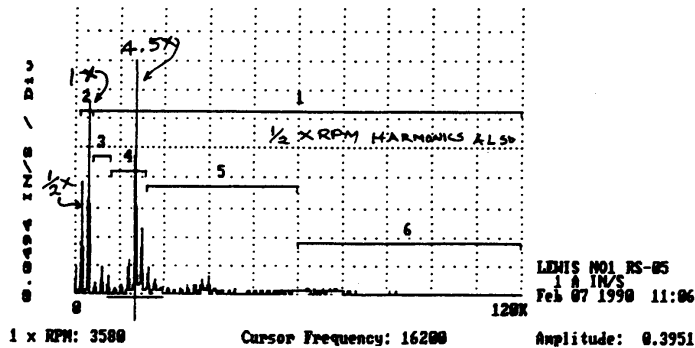
그림 5-35 위치 1A에서의  $1/2 \times \text{RPM}$  조화파

전동기의 축방향위치 1A 및 2A에 대한 그림 5-35와 5-36의 스펙트럼을 보면 전동기에 존재하고 있는 많은  $1/2 \times \text{RPM}$  조화파들이 있음을 알 수 있다. 그림 5-35에서 많은  $1/2 \times \text{RPM}$  조화파들뿐만 아니라  $4.5 \times \text{RPM}$  부근에서 전체적으로 상승한 것에 주목하라. 또한 이 주파수(16,200 cpm)에서 진폭이 0.395 in/sec 이상으로써 이것은 있어서는 안될 주파수임에 주목하라.

전동기의 스펙트럼과는 달리 압축기 스펙트럼은  $1/2 \times \text{RPM}$  조화파들이 나타나지 않았다. 이러한 사실로 미루어 보아 원래 고정자와 전동기 로터의 Rubbing이 있어왔고 그 문제는 커플링에 있었던 것으로 판단되었다. “ $1/2 \times \text{RPM}$  조화파들이 전동기에서 검출된 것으로 보아 심한 Rub가 있었다. 이 원인은 End Ball에서 베어링 이완 또는 커플링과 관련된 문제점이 전동기로 전달된 것으로 판단됨” 이와 같은 보고서를 제출한 후 놀라운 일이 발생했다. 이 기계를 점검하는 중에 로터가 압축기의 Slide Valve와 접촉되고 있었음을 발견하였다. 그림 5-37은 위치 1A에서의 교정 후의 스펙트럼이다. 교정후의 스펙트럼에서는  $1/2 \times \text{RPM}$  조화파들을 볼 수 없다.

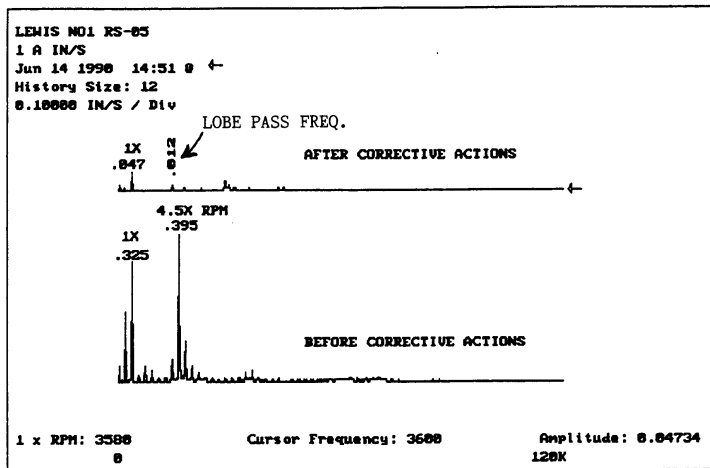
그림 5-37 Slide Valve 수리전후 스펙트럼

압축기 로터와 Slide Valve의 접촉으로 인한 1/2×RPM 조화파가 발생했다.

주기적으로 진동 측정을 계속할 것. 앞으로도 1/2×RPM 조화파들이 다시 나타나는가를 관찰할 것.
