## 第 6 章 共振 問題 (Resonance Problems)

### 1. Blade 共振 加振에 의한 Fan의 損傷

#### (Fan Failures Traced to Blade Resonance Excitation)

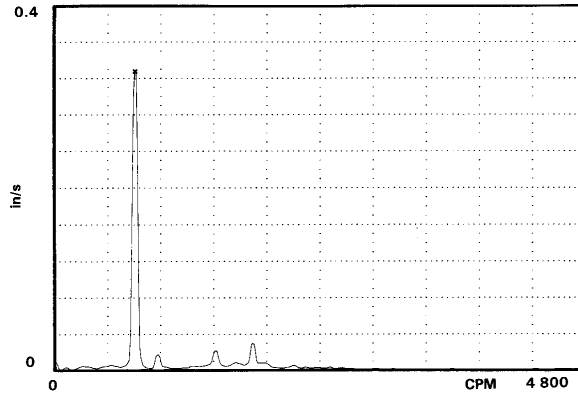
이로부터 얻어진 진동 스펙트럼은 그림 6-2에서와 같이 가장 큰 진동원으로 721 cpm의 주파수를 나타내었다. Fan 회전속도가 103 rpm이고 Blade가 7개이므로 이 721 cpm은 회전속도에 7을 곱한 Blade Passing Frequency로 생각된다. 이 주파수와 진폭

은 어떤 한 개의 Blade가 아닌 전체 Blade에 의해 생긴다는 점에 주목하여야 한다. 이 정보로부터 무엇인가가 Blade를 가진 시킨다고 단정하게 되었다.

그림 6-2 높은 Blade Passing Frequency가 나타난  
Blade 7개가 있는 Fan의 진동 스펙트럼

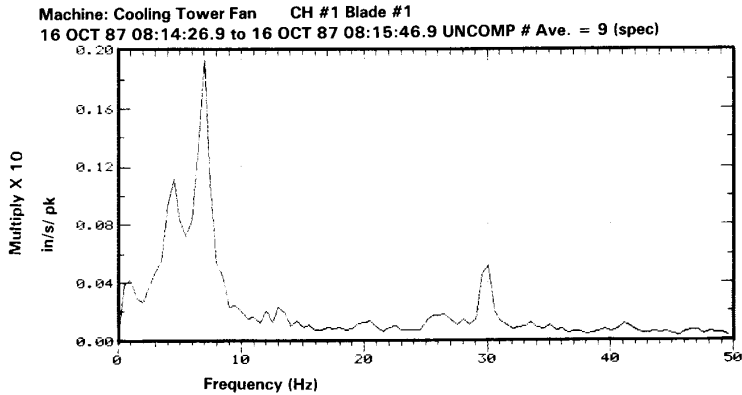
그림 6-3 Blade의 고유공진주파수를 나타내는 진동 스펙트럼

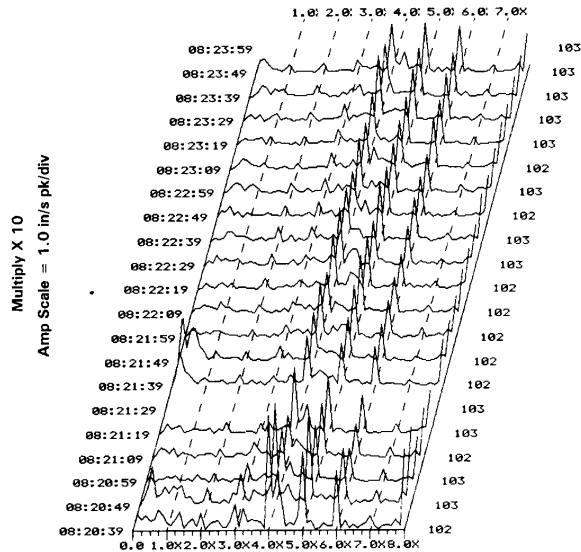
그림 6-4에서 보여주는 21개의 운전중 데이터는 10초 간격으로 수집된 것이다. Keyphasor 신호가 가속도 신호와 동시에 기록되었기 때문에, 보통  $\times$ 라고 불리는 운전 속도의 배수의 향으로 Plot을 나타내었다(즉,  $1\times$ ,  $2\times$  등...). 08시 23분 29초에 수집된 데이터(그림 6-5)는 21개의 스펙트럼을 평균한 값이다. 이 Plot은 Fan Cell 설계와 관련이 있는  $4\times$  성분이 높게 나타났다.

그림 6-4 10초 간격으로 수집된 스펙트럼 Sample을 보여주는 Waterfall 그림.

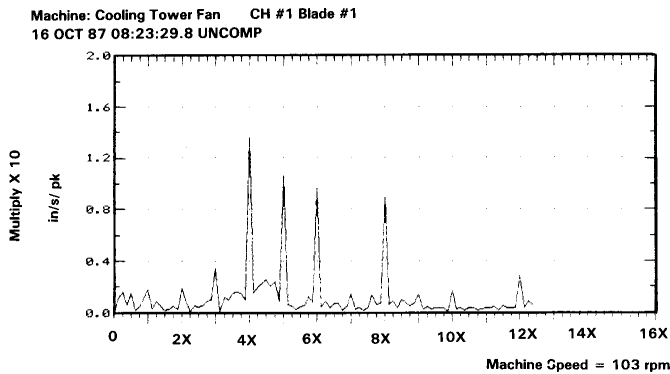
Fan Cell의 설계는 Blade가 일을 수행할 때 부하를 받게되는(Load up) 정상운전 Mode와 같게 한다. 이러한 Loading Up은 Cell을 통과하는 공기의 움직임에 의한 것이다. 부하를 받은 Blade의 상태는 Blade가 Cell 내에서 4개의 콘크리트 지지빔의 하나를 통과할 때를 제외하고는 일정하다. Blade가 빔의 한 곳에 위치할 땐 공기흐름이 순간적으로 차단된다. 이러한 흐름의 차단은 Blade에 순간적인 무부하 상태를 야기시킨다. 이러한 부하의 상실은 Fan의 1회전당 각각의 Blade에서 4번씩 발생한다. 따라서 각각의 Blade는 Fan 회전속도(103 rpm)의 4배로 가진되므로 412 cpm의  $4\times$  주파수를 발생한다.

그림 6-5 Fan Cell 설계문제 때문에 4x 주파수 성분이 높게 나타남.

설명한 바와 같이 Fan Cell은 Blade의 고유주파수를 가진 시키는 가진력을 제공하도록 설계되었다. 이것은 가진된 Blade가 높은 진폭으로 진동하는 것을 의미한다. 당연히 이러한 형태의 Blade 가진은 좋지 못하다. 부주의로 이렇게 설치되었다면 이러한 비표준 Blade는 특히 고장나기 쉽다. 확실한 해결책은 Blade의 공진주파수를 변경하는 것이다. 이것은 각 Blade에 Foam을 채우거나 섬유유리 형태로 Blade를 만듦으로써 변경할 수 있다. 이러한 해결책들은 고유주파수를 증가시킬 것이다. 이러한 조치는 제작 방법의 변경 등 광범위한 재작업이 요구되므로, 그 문제에 대한 조사가 더 이루어졌다.

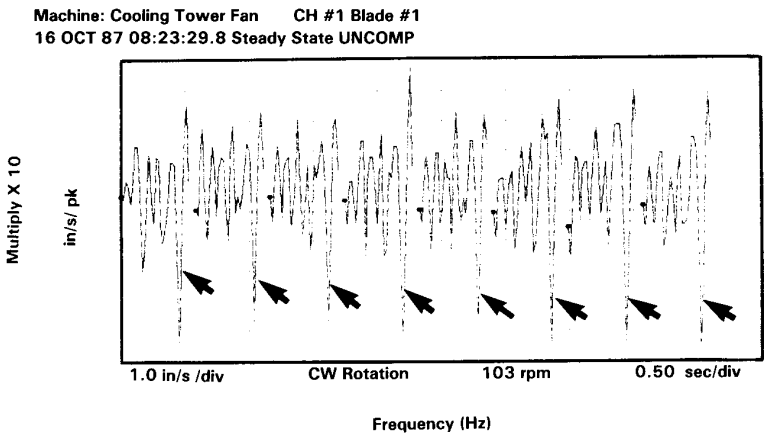
또한 그림 6-6에서와 같이 Timebase 신호상에서 네 번째 진동 사이클의 진폭이 가장 크게 나타나는 것이 주목되었다. 이것은 구동축 바로 밑의 콘크리트 지지대가 다른 3개 지지빔에 비해 두께가 두 배이기 때문인 것으로 밝혀졌다. 이러한 사실은 Fan 출구에서의 Velocity Profile에 설계상의 심각한 결함이 있음을 말해준다. Fan이 운전되면서 공기가 부상되고 동시에 Blade 앞쪽으로 공기를 밀어내게 된다. 이러한 공기 체적은 다른 3개의 빔을 지나칠 때보다도 더 높게 Blade를 밀어 올리는 원인이 된다. 이러한 현상은 설계자에게 커다란 놀라움을 안겨 줄 것이다.

그림 6-6 가속도계가 부착된 Blade의 Timebase 신호. 화살표는 Blade가 다른 것보다 더 두꺼운 지지빔을 지나갈 때이다.

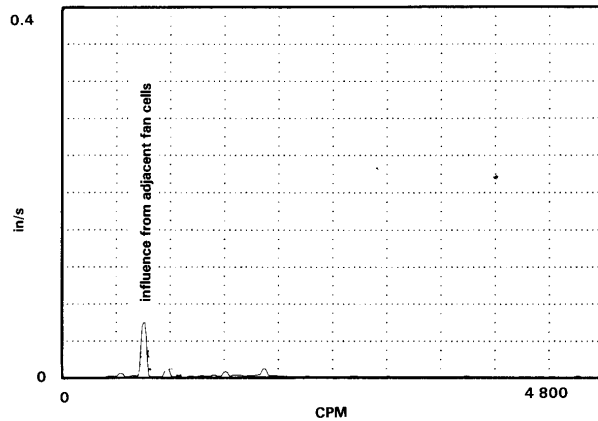
그림 6-7 10개의 Blade를 새로 설치한 후의 진동 스펙트럼

현장에서 이 문제를 해결하기 위하여 10개의 Blade가 설치될 수 있도록 Hub Ring을 수정했다. 10개 Blade를 설치함으로써 두 개의 대칭 Blade가 동시에 무부하 상태로 된다는 것이다. 그림 6-7에서 볼 수 있는 것과 같이 10개의 Blade일 때 진동은 감소되었다.

현재 우리는 냉각탑 제작자에게 Fan 성능과 진동 문제를 고려하여 모든 Fan을 10개 Blade가 장착된 형태로 개선해 달라고 요청하고 있는 중이며, 반면에 Blade 제작자는 Blade 공진주파수를 변화시키려고 유리 섬유를 압축한 형태의 Blade를 시험하고 있다.

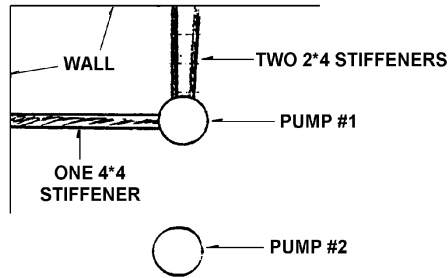
그림 6-9 고유진동수를 높이기 위한 임시의 보강재 설치

고유진동수가 베인 통과 주파수(2×RPM)에 너무 근접해 있기 때문에 이 고유 진동수를 베인 통과 주파수와 멀리 있게 하면 얼마만큼의 진동이 감소될 수 있는지를 확인하기 위하여 간단한 시험을 할 것을 권고하였다. 그림 6-9는 펌프와 구조물 벽 사이에 동쪽과 북쪽에 임시로 강성재를 보강한 것을 나타낸 것이다. 이 강성재는 동쪽벽과 펌프사이에는 4"×4", 북쪽벽과 펌프사이에는 2"×4" 구조물이다.

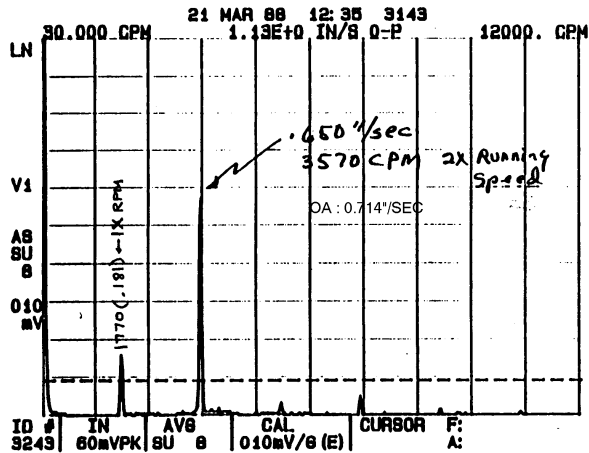
그림 6-8에는 전동기와 수직 펌프의 진동측정 위치가 나타나 있다. 이 시스템에서 전동기는 길이가 약 74 inch, 직경이 3.5 inch인 중공축을 구동하고, 이 축은 약 1780 rpm으로 펌프를 구동한다. 가장 높은 진동은 펌프의 위치 3V 및 4V에 있었다. 그림 6-10은 위치 3V에서 바닥과 평행한 수평방향으로 측정된 스펙트럼이다. 여기서 전체 진동은 0.714 in/sec로 높은데 운전속도인 1770 rpm에서의 진동은 겨우 0.181 in/sec인데 반하여 2배의 운전속도 3570 cpm에서는 0.650 in/sec로 높았다. 임펠러는 2개의 베인을 가지고 있다는 사실을 지적하고자 한다.

그림 6-10 위치 4V에서 운전중 진동

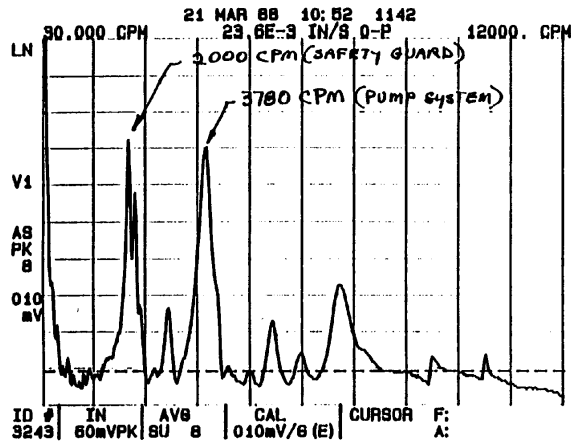
왜 2×RPM 진동이 탁월한가를 알기 위하여 여러 가지 측정 시험을 하였다. 이 시험중에는 진동기, 축 및 펌프의 충격 고유 진동수 시험이 포함되어 있다. 그림 6-11은 충격 시험의 결과이며, 위치 3V 및 4V와 나란한 수평 방향으로 충격을 가했을 때 취한 값이다. 이의 주요 고유주파수는 3780 cpm으로 베인 통과 주파수인 3570 cpm으로부터 겨우 5.9% 떨어져 있었다. 그림 6-8과 6-11을 보면 2000 cpm 고유주파수는 없는데 이는 위치 3H 및 3V 바로 위에 펌프와 축 부근에 위치한 Safety Guard Screen의 단지 공진이기 때문이다.

그림 6-11 위치 4H에서 충격 고유 진동수 시형

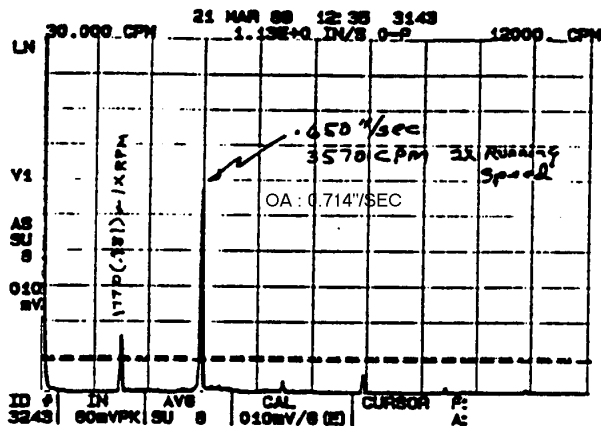
그림 6-12A 위치 4V에서 강성재 보강전의 진동 스펙트럼

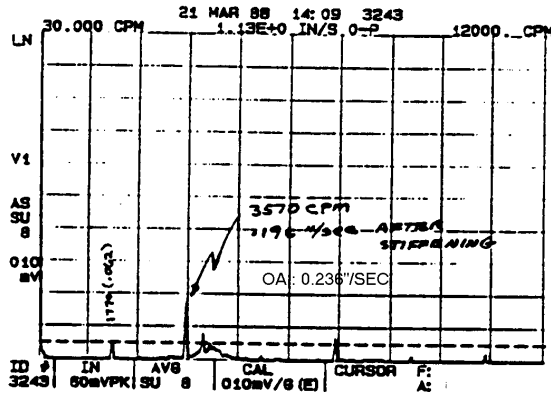
그림 6-12는 임시 보강 전후의 결과로써 고유진동수가 얼마나 이동했고 운전중 진동에는 어떻게 영향을 미쳤나를 보여준다. 그림 6-12A는 그림 6-10을 재현시킨 것으로 보강재 설치전의 진동 스펙트럼을 나타낸 것이고, 그림 6-12는 보강후의 진동 스펙트럼으로 고유진동수가 3780 cpm에서 3960 cpm으로 이동된 것을 보여준다. 비록 이 값은 4.8% 더 높게 증가하였지만 보강재 설치후 베인 통과 진동은 0.650 in/sec에서 0.196 in/sec로 떨어졌다. 나중에 영구설계 개선 작업을 시행하여 고유 진동수가 4200 cpm이상 이동하였고 베인 통과 진동도 0.12 in/sec 이하로 되었다. 이 이후에 더 이상의 축 손상 사고가 발생하지 않았다.

그림 6-12B 위치 4V에서 강성재 보강후의 진동 스펙트럼

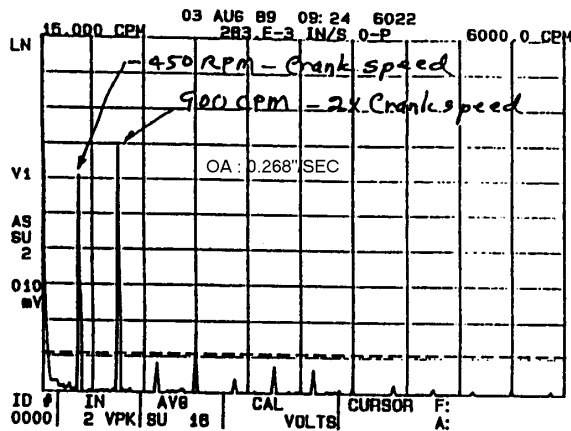
그림 6-15는 6호기 압축기의 위치 3H에서 취한 진동 스펙트럼이다. 이러한 기계에서 2차 왕복동 힘은 1×RPM에서 1차 왕복동 힘이 발생시키는 진동보다 더 큰 진동을 통상 일으키므로 이 그림은 1×RPM보다 2×RPM이 보다 큰 진동을 가지는 이런 형태의 압축기에서의 전형적인 스펙트럼이다. 그림 6-15를 보면 진동은 450 cpm (1×RPM)에서 0.173 in/sec이었고, 900 cpm(2×RPM)에서 0.196 in/sec이었으며 전체 진동은 0.268 in/sec로 이런 형태의 압축기에서는 매우 만족스러웠다.

그림 6-15 위치 3H에서의 진동 스펙트럼

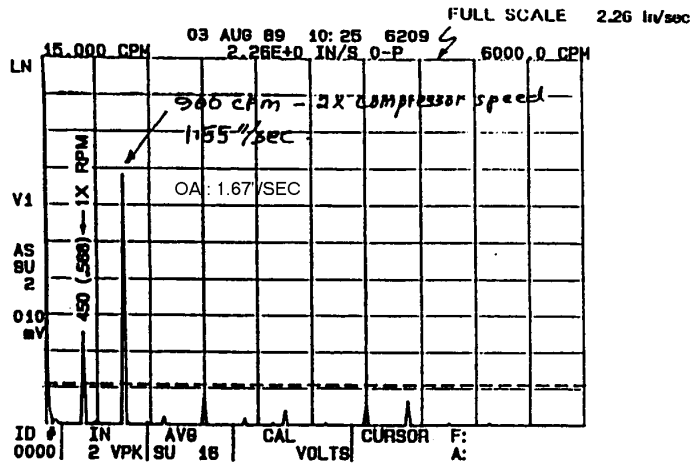
6호기 압축기의 배기관외 개략도는 그림 6-13과 같다. 고진동이 6호기와 연결된 Piping에서 발견되었다. 그림 6-16은 파이프가 외벽을 통하여 지나가는 곳에 가까운 위치 9에서 스펙트럼이다. 진동크기는 450 cpm(1×RPM)에서는 0.568 in/sec이고 900 cpm(2×RPM)에서는 1.55 in/sec임에 유의하라. 2×이상의 고조파 진동은 대단히 낮았다.

그림 6-16 Bracing전 6호기 배기관 위치 9에서의 진동 스펙트럼

왕복동 공기 압축기와 연결된 Piping은 압축기로부터 Piping으로 전달하는 가진주파수와 공진을 일으키는 일이 있다. 이런 형태의 압축기는 통상 1× 및 2×RPM에서 고진동을 일으키는 일이 있으므로 연결관의 고유진동수를 2개의 탁월 가진 주파수 각각으로부터 멀리 유지시킬 필요가 있다. 압축기의 가진 주파수들은 연결관 구조물의 기계적인 고유진동수를 가진하기도하고, 압축된 공기로 인한 압력 변동도 Piping내에서 음향적인 고유진동수를 가진 시킬 수 있다. 이것은 파이프내에 압력변환기를 설치하고 스펙트럼 분석용 FFT 분석기를 연결하므로써 검출될 수 있다. 따라서 먼저 발생된 기계적 고유 진동수를 점검하고 교정하기로 계획을 수립했다. 그런데도 진동이 계속 유지되면 압력 변동을 점검하기로 하였다.

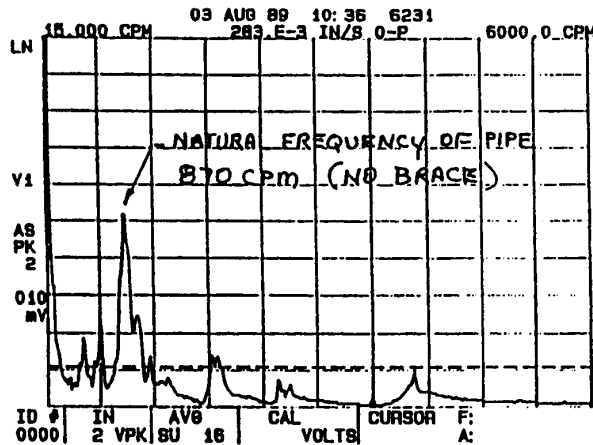
있을법한 고유진동수들을 찾아내기 위한 시험을 하기 위하여 그림 6-13에 나타낸 각 위치마다 전체 Piping에 걸쳐 충격 고유 진동수 시험을 하였다. 몇 개의 공진점을 찾아냈는데 그 중하나가 벽에 가깝게 위치한 위치 9에서 특별히 탁월하였다. 그림 6-17은 6호기 Piping에서 가장 높은 진동을 가진 위치 9에서의 고유 진동수를 나타낸 것이다. 이 스펙트럼을 보면 파이프 고유 진동수는 870 cpm으로 900 cpm(2× 압축기 속도)의 압축기 주파수보다 겨우 3.3% 아래에 있다. 그림 6-18에서 보는바와 같이 5호기 압축기에서도 유사한 결과를 나타냈다. 여기에서도 가장 높은 진동은 2×RPM에서 0.743 in/sec인데 1×RPM에서는 겨우 0.289 in/sec이었다.

그림 6-17 Bracing전 6호기 배기관 위치 9에서 충격시험

공진이 발생한 바로 그 파이프 위치에 Brace를 설치할 것을 권고하였다. 단지 Brace를 설치하여 공진이 제거된다면 아주 효과적일 것이다. 그러나 구조물이 공진하지 않는다면 Bracing을 추가하므로써 실제로 힘을 증가시키고 이 힘은 손상을 초래할지 모르는 바람직하지 않는 위치로 바뀔 것이다. 따라서 공진이 존재하는가를 확인하는 일이 중요하다. 5, 6호기 압축기 배관에 공진이 존재함이 증명되었기 때문에 임시로 그와 같은 Bracing을 실시하고 그 결과를 평가해볼 것을 추천하였다.

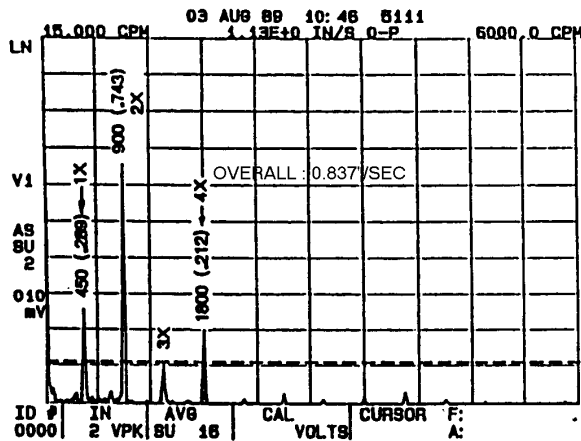
그림 6-18 Bracing전 5호기 배관진동

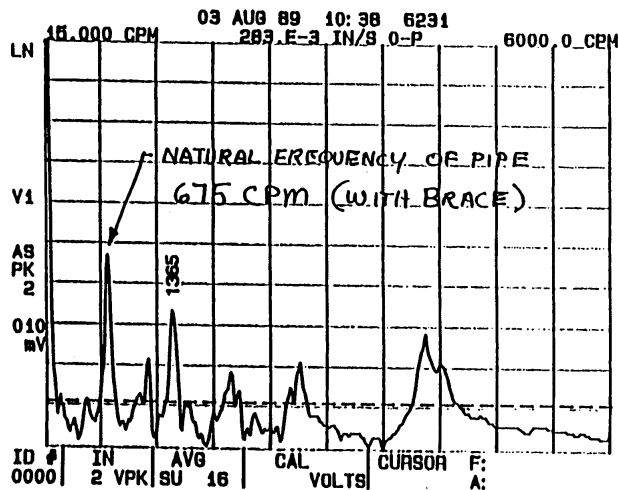
그림 6-19는 6호기 위치 9에서 외벽과 파이프간에 Brace를 설치한 후에 취한 스펙트럼이다. 고유 진동수가 Bracing 이전(그림 6-17)의 870 cpm에서 Bracing 이후(그림 6-19) 675 cpm으로 상당히 감소하여 이동되었다. 통상적으로 구조물과 공진 물체간에 Brace를 설치하면 운전 처짐을 감소시키기 때문에 고유 진동수는 증가하게 된다. 그러나 이 경우에는 Bracing으로 강성이 증가되었을 뿐만 아니라 이 시스템의 외벽의 질량과 연결되었기 때문에 질량도 크게 증가되었다(고유 진동수는 강성을 질량으로 나눈 값 즉  $\sqrt{k/m}$ 에 비례한다). 그림 6-19를 보면 Bracing후의 고유진동수는 675 cpm으로 450 cpm(1×RPM)과 900 cpm(2×RPM)의 중간 위치로 이동되었다(고유 진동수가 이 위치로 이동시키기 위하여 나사로된 봉을 사용하여 Brace Force를 조정하였다).

그림 6-19 Bracing 후 6호기 위치 9에서 배기관 충격시험

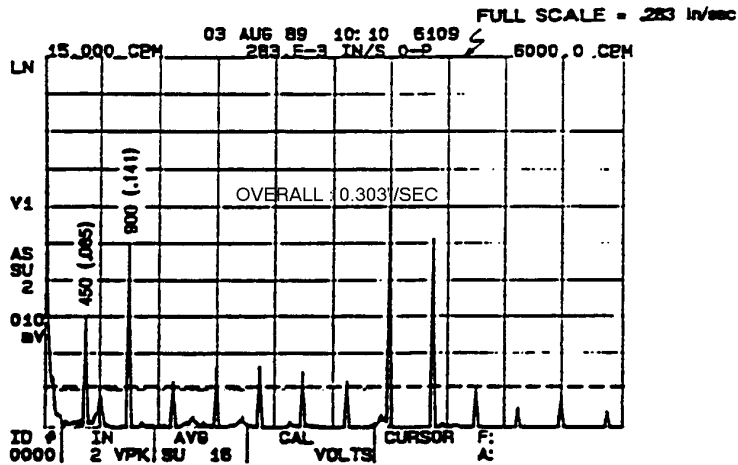
그림 6-20은 고유 진동수를 공진점으로부터 멀리 떨어지게 이동시키므로써 6호기 진동이 얼마나 감소되었는가를 보여준다. 그림 6-20을 보면 1×RPM(450 cpm)에서 진동은 0.568 in/sec에서 0.085 in/sec로 85%나 감소되었다. 마찬가지로 2×RPM (900 cpm) 진동도 1.55 in/sec에서 0.141 in/sec로 91%나 크게 감소되었다.

그림 6-20 Bracing후 6호기 위치 9에서 배기관의 진동 스펙트럼

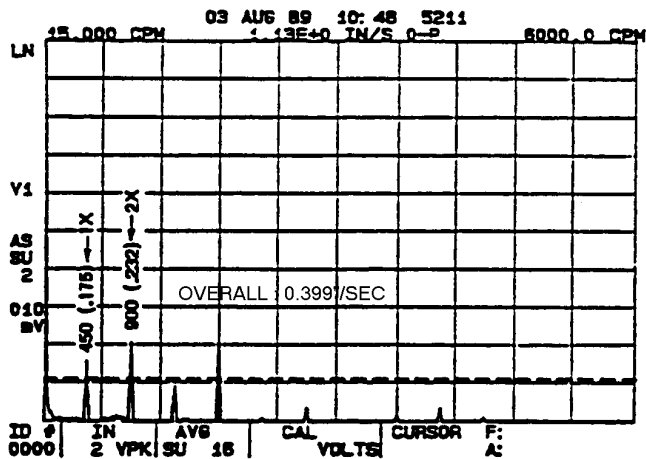
그림 6-18과 6-21을 비교하면 알 수 있듯이 5호기 압축기에 연결된 Piping의 공진 부위를 Bracing 하므로써 성공적인 진동 감소를 가져왔다. 1×RPM에서 진동은 0.289 in/sec에서 0.175 in/sec로 감소되었고 반면에 2×RPM에서 진동은 0.743 in/sec에서 0.232 in/sec로 더 크게 감소되었다.

그림 6-21 Bracing후 5호기 배관 진동

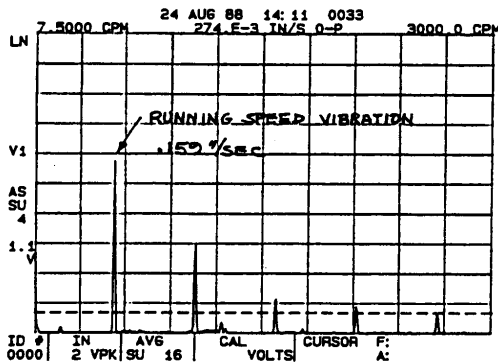
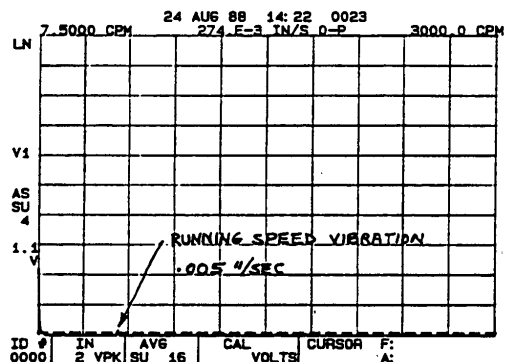
3호기 및 4호기 건조기의 Stretch Roll의 진동측정을 지지구조물 위에서 실시하였다. 정속하게 운전중이던 3호기 건조기의 Stretch Roll은 4호기 Roll을 평가하기 위한 기준으로 사용되었다. 그림 6-22는 직접 비교를 하기 위해 동일한 Full Scale (0.274 in/sec)을 사용하여 3호기(우 그림)와 4호기(좌 그림) Stretch Roll의 진동 스펙트럼을 비교하고 있다. 4호기 Roll 진동은 3호기보다 약 32배이었다. 베어링에서의 진동값은 지지구조물에서 측정한 그림 6-22에 나타난 값보다 훨씬 높았다. 4호기 Stretch Roll의 대단한 고진동은 수직방향으로 측정한 그림 6-23의 배수 운전속도 조화파들이 나타난 것으로 보아 기계적인 이완 현상에 기인한 것 같았다.

그림 6-22 4호기(좌측)와 3호기(우측) 건조기의 Stretch Roll의 진동 스펙트럼 비교

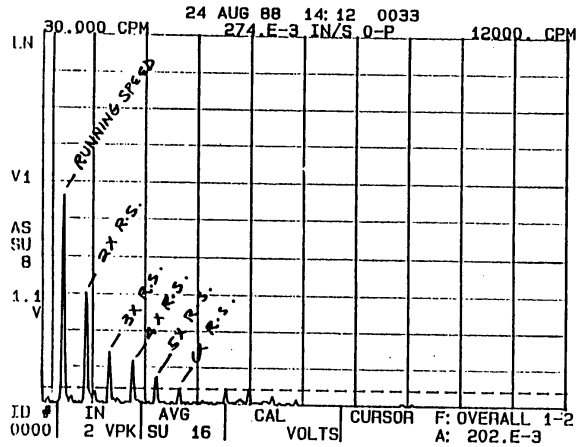
그림 6-23 4호기 Stretch Roll의 진동 스펙트럼

4호기 Roll의 고진동은 Whirl에 의한 것으로 결론 지었다. 즉 공진상태(Roll의 속도가 Roll의 고유진동수와 같다)에서의 운전으로 인한 휨(처짐)이다. 이러한 Roll을 발란싱 하기 위해서는 그림 6-24에서 보는 바와 같이 휨이 발생한 반대쪽에 2개의 Couple Weight를 달아야 한다. 이러한 관점에서 Roll을 현장 발란싱으로 교정하는 것보다 교체할 것을 추천하였다.

4호기 건조기의 Stretch Roll과 Breaker Stack Lead-In Roll은 운전속도에서 Roll 공진에 의한 Whirl 상태이었다. 두 개의 Roll 모두 현장 발란싱을 시도하는 것보다 교체할 것을 권고하였다.

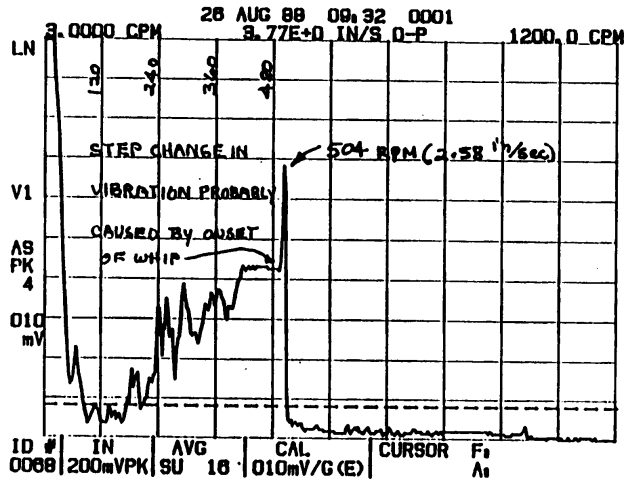
( $U=mr\omega^2$ )에 의해서만 발생한 것과 비교하였다. 그림 6-25는 승속중에 얻은 최대진동 추세이다. 그림 6-25에서 주목할 만한 중요한 사항은 약 500 rpm에서 갑작스런 진동 상승이며, 이것은 Roll이 이미 Whirl 상태로 들어간 것을 의미한다. 그림 6-26은 계산한 불평형 곡선을 나타내는 동일한 진동 추세를 확대한 것으로 점선은 165 rpm에서 0.147 in/sec의 진동진폭을 기준한 것이다. 실제 진동 추이와 불평형 곡선을 비교해보면 500 rpm에서 Whirl의 시작과 운전속도 범위에 걸쳐 공진 증폭점이 몇 개 있음을 알 수 있다. 이러한 증폭점들은 구조적인 공진에 의해 원인이 되며 Roll이 발란싱이 잘되어 있을 때는 크게 감소한다. 만일 현재 진동치가 오랫동안 지속된다면 Frame에 구조적 손상이 발생할 것이다.

그림 6-25 승속중 Breaker Stack-In Roll의 진동 스펙트럼

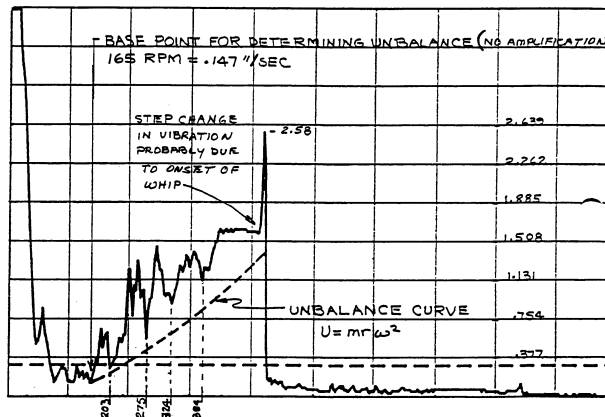
그림 6-26 계산된 불평형 곡선을 나타낸 그림 6-25의 확대도

540 rpm에서 순수한 Roll 불평형과는 많은 거리가 있음에 유의하라. 이것은 공진 진폭의 증폭이 있음을 강력히 시사한다. 이 문제점의 해결은 그림 6-24에서 나타낸 발란싱 절차가 요구된다.

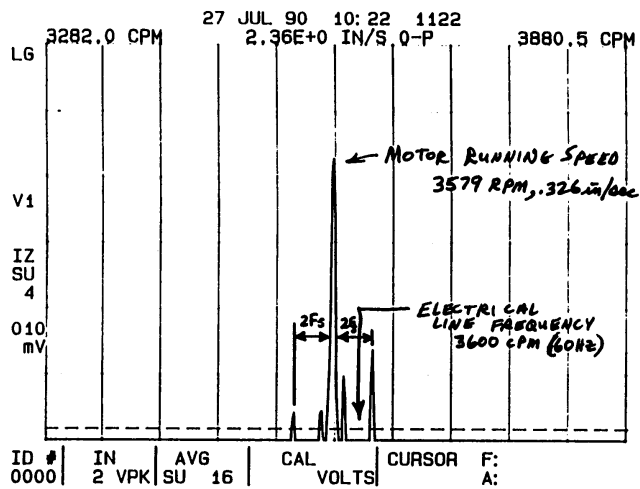
그림 6-28 위치 2H에서 진동 스펙트럼 (전동기 운전속도 주변에 2배의 Slip 주파수에 해당하는 최대파가 있다).

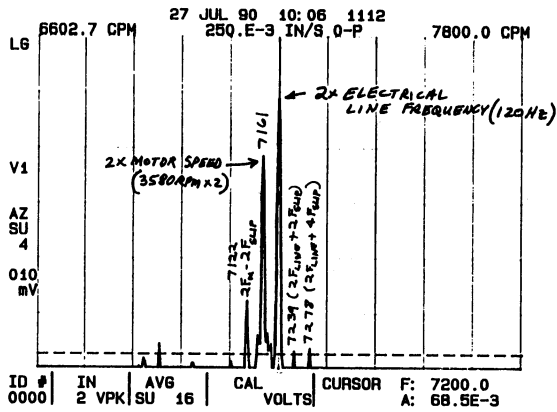
그림 6-29 위치 1H에서 진동 스펙트럼

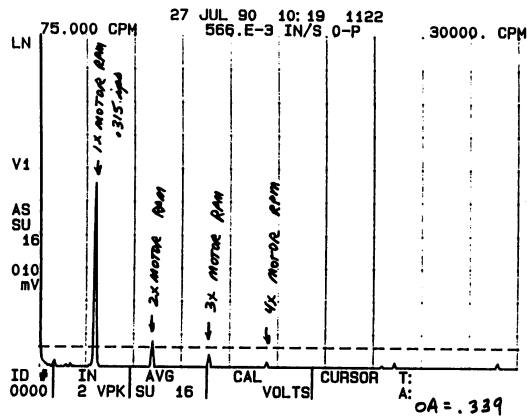
그림 6-30 위치 2H에서 진동 스펙트럼

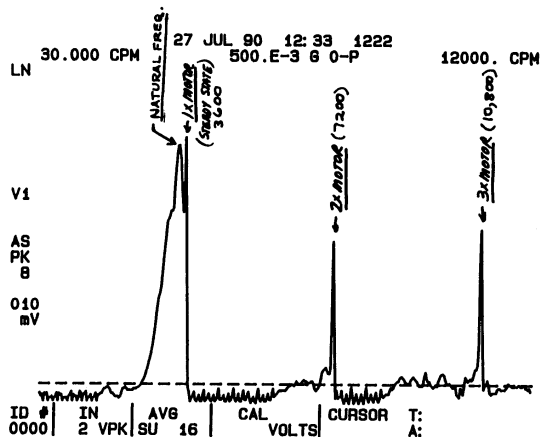
그림 6-31 위치 2H에서 전동기 커플링 연결하고 무부하 상태에서 진동 스펙트럼

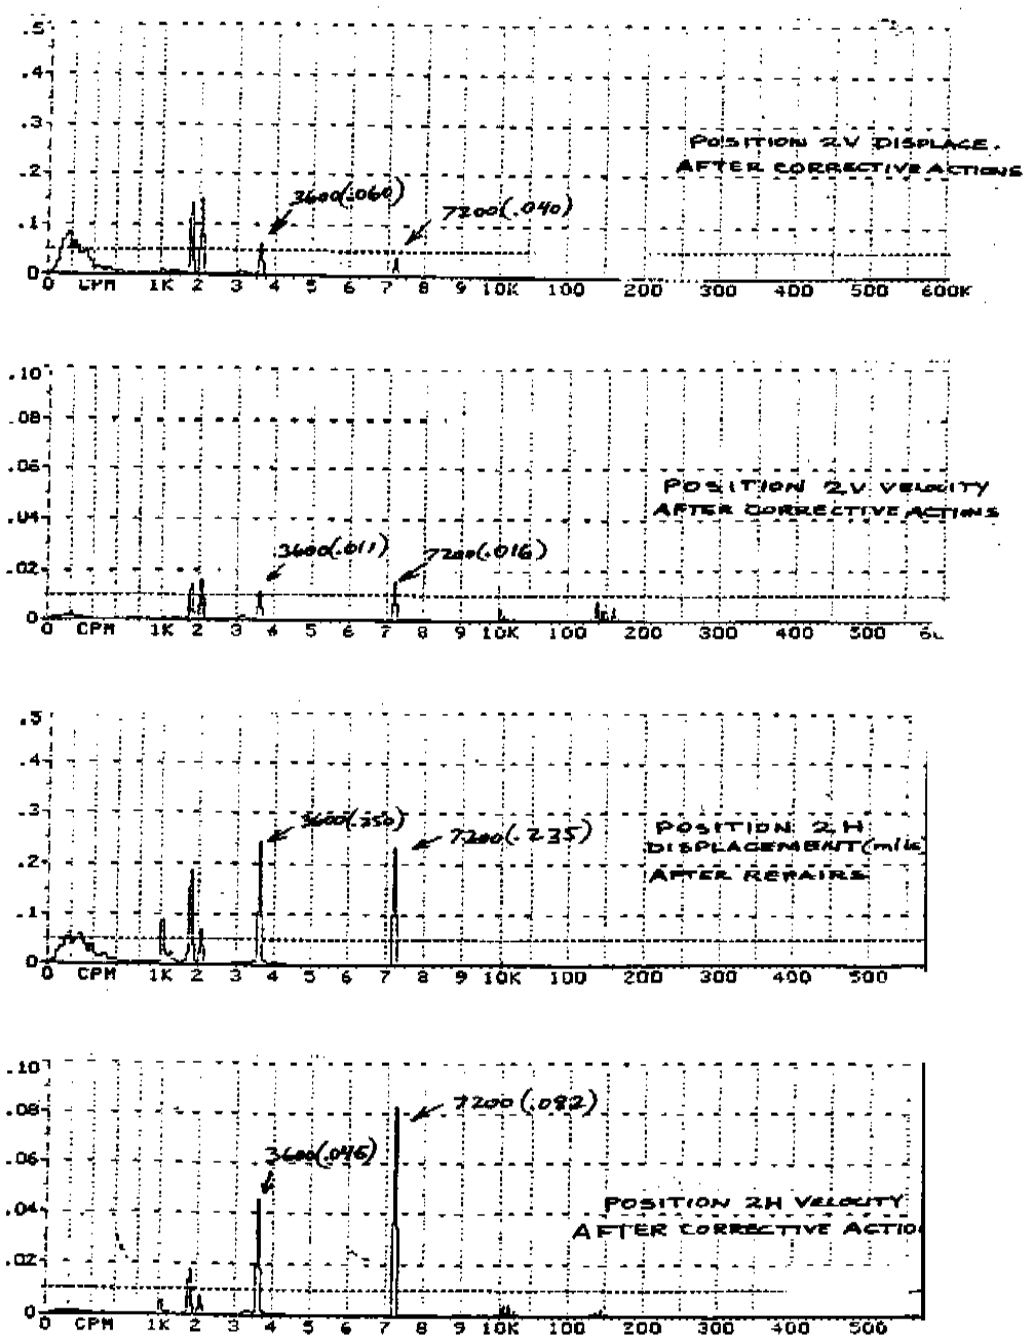
이상의 권고사항을 수행한후, 문제점들이 전동기의 내측 베어링간극(동일 베어링에서 한쪽 끝은 0.004 “다른 쪽은 0.009”)에 있었음을 확인했다. 이런 사실이 전동기 베어링 지지강성 및 로터 고유진동수에 영향을 미친 이유를 설명했다. 조치후 진동측정결과 전동기 운전속도에서 이전에는 0.315 in/sec 이상이었던 것이 0.045 in/sec로 86%이상 크게 감소하여 베어링과 고유진동수 문제가 성공적으로 해결되었다.

그림 6-32 위치 2V 및 2H에서 교정후 진동 스펙트럼

- ① 베어링 간극, 재질선정, 원래 Alignment로부터 설계 변경 내용 및 전동기 하우징의 고정상태 등을 점검 할 것.
- ② 전동기 베어링을 교체하고 베어링과 저널간의 접촉상태가 좋도록 Scraping할 것(최소 80%~90% 접촉). 간극을 주의를 기우려 측정하고 제원에 맞는가 확인할 것.
