第7章 流體에 의한 振動 問題 (Flow-Induced Vibration Problems)

1. 發電機에서의 Oil Whip을 診斷하는데 있어 유용한 基準資料 (Baseline Data Useful in Diagnosing Oil Whip in a Generator)

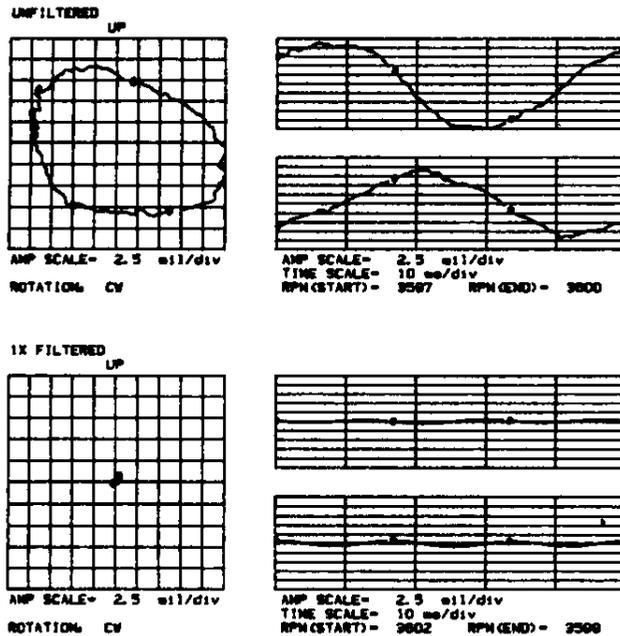
그림 7-1에는 내측 베어링에서의 전체 진동신호 및 1× 진동신호가 축의 Orbit 및 Timebase 형태로 나타나 있다. 외측 베어링도 유사한 진동신호를 나타냈다. 전체 진동의 Time Base Plot은 진동 사이클당 하나 이상의 Keyphasor 표시를 보여 주는데 이것은 회전당 한번(1×) 보다 적은 진동주파수가 존재한다는 것을 나타낸다.

그림 7-1 1× 보다 적은 진동주파수를 지시하는 여러 개의 Keyphasor Mark를 보여주는 Orbit 및 Timebase Plot

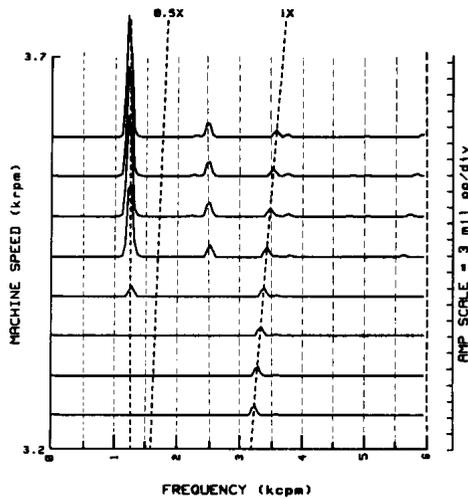
진동 크기는 베어링의 전체 간극에 가까울 정도로 매우 높게 나타났으며, 진동주파수는 대략 1,300 cpm(회전축의 속도는 3,600 rpm)의 차동기 주파수가 주성분이었다. 기계가 병해되고 속도가 3,200 rpm까지 감속될 때를 나타낸 그림 7-2의 스펙트럼 Cascade Plot에서 이 일정 주파수를 관찰할 수 있다. 차동기 진동은 축의 속도가 3,400 rpm으로 감소됨에 따라서 사라졌다.

그림 7-2 감속시 회전속도가 3,400 rpm에 접근함에 따라 차동기 진동성분이 없어짐을 보여주는 Cascade Plot

기계 제작사의 Service 대표자는 유효 베어링 길이를 줄여(L/D비를 줄임) 베어링 단위 면적당 부하를 증가시키기 위해 발전기 베어링의 양단의 Babbitt를 1 inch 제거할 것을 권고하였다. 이 수정은 성공적이었다.

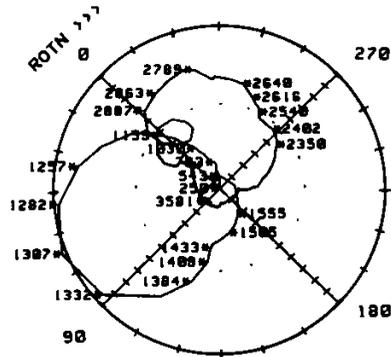
그림 7-3과 7-4는 발전기 회전체/베어링 시스템이 2차 공진(임계속도)이상에서 운전 중인 것을 보여준다. 이 시스템의 1차 공진은 1,300 cpm 바로 밑, 그리고 2차 공진은 2,800 cpm 근처이다.

그림 7-3 운전속도가 2차 공진(임계속도) 이상임을 보여주는 Polar Plot. 그림 7-2의 차동기 진동주파수는 1차 임계속도와 일치한다 (기준 데이터).

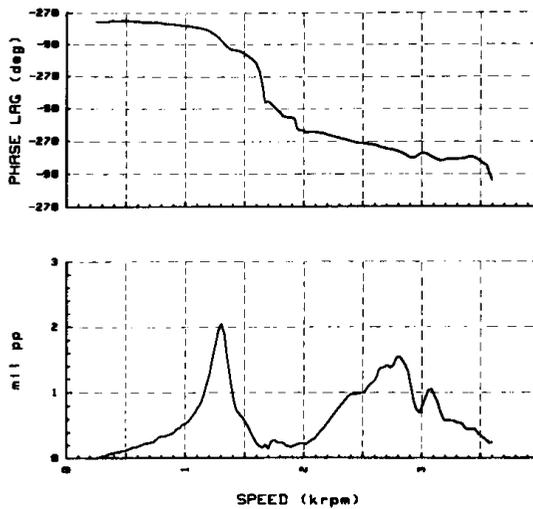
그림 7-4 상대적으로 높은 동기 증폭계수를 보여주는 Bode Plot. 이것은 계의 감쇠가 작다는 것을 나타냄 (기준 데이터).

1차 임계속도는 대략 9.4의 동기증폭계수로 약간 감쇠되어 있다. 이 증폭계수는 American Petroleum Institute(API)방법 또는 임계속도에서의 진폭을 임계속도가 지난 속도에서의 진폭으로 나누는, 전통적 방법에 의해 계산된 것이다. 기준 데이터 연구시는 차동기 진동성분은 없었다.

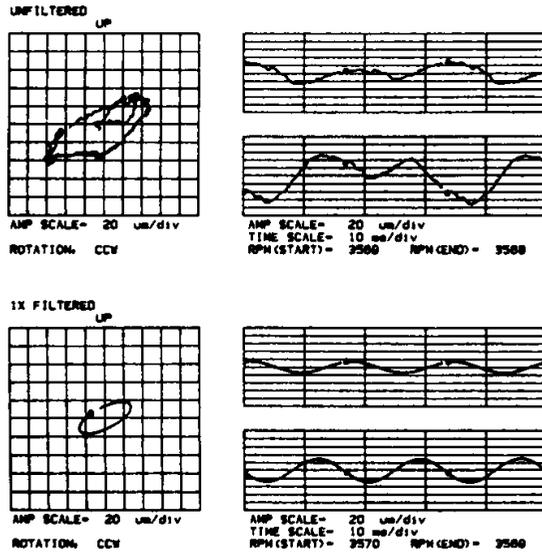
주된 주파수는 그림 7-5에서 Orbit 및 Timebase 신호상의 2개의 정지상태의 Keyphasor 표시로 금방 알 수 있듯이 이런 현상을 "Phase Locked"라 하며, 그림 7-5에 나타난 바와 같이 Orbit의 Loop를 이루고 있다. 이런 현상의 가장 주된 원인은 경미한 Rub 또는 과도하게 이완되었거나 간극이 너무 커진 베어링 때문이다.

그림 7-5 Orbit과 Timebase Plot은 2개의 "Locked" Keyphasor 표시를 보여주며, Orbit은 축 회전속도 진동주파수의 정확히 1/2(1/2×)를 나타내는 Inside Loop를 보여준다.

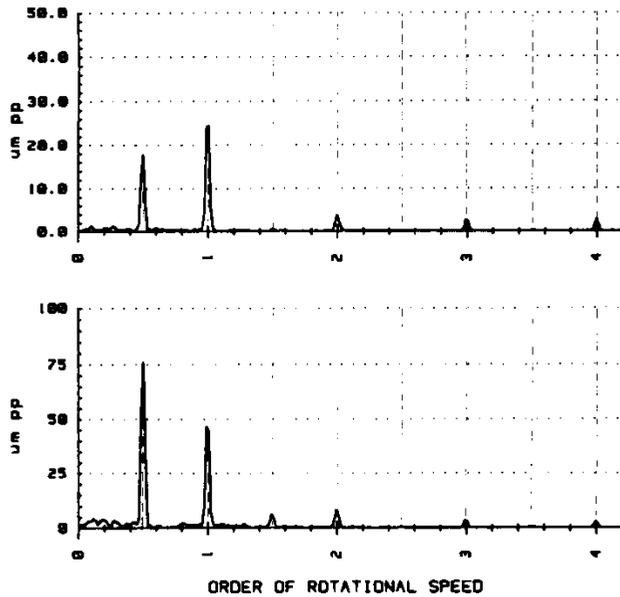
그림 7-6 스펙트럼 Plot은 1/2× 진동주파수를 나타내는 Orbit/Timebase 데이터(그림 7-5)와 일치한다.

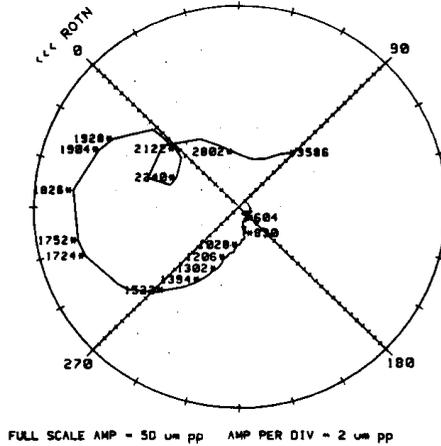
관찰결과 공진(임계속도)이 회전속도의 1/2에 가깝다는 것이 나타났다. Tape에 기록된 데이터를 Polar Plot과 Bode Plot(그림 7-7과 7-8)에 정리하였다. 이들 Plot은 임계속도가 회전속도의 1/2에서 존재한다는 것을 보여주었다.

그림 7-7 회전속도가 1차 공진(임계속도) 이상이며, 공진이 회전속도의 1/2에서 발생함을 보여주는 Polar Plot (정지시의 데이터).

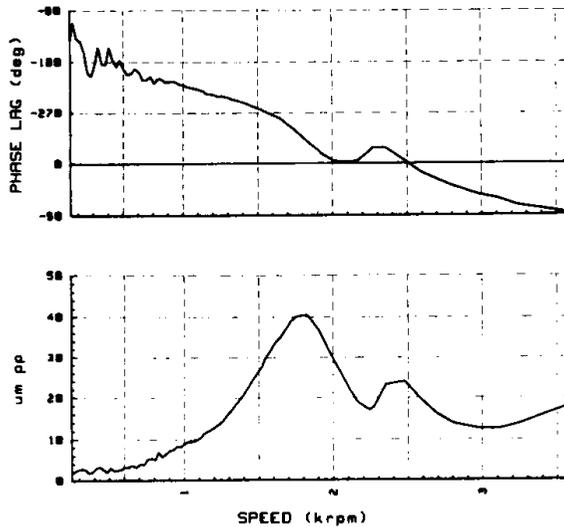
그림 7-8 1차 공진(임계속도)이 축 회전속도의 1/2이라는 것을 확인시켜 주는 Bode Plot (정지시의 데이터).

이 조사에서, 기계에 대한 진단과 권고사항이 컴퓨터를 통한 분석이 이루어지기 전에 제시되었다. 그러나, 컴퓨터에 의한 분석이 베어링을 조사하는 동안 수행되었다. 컴퓨터를 이용한 분석은 진단사항을 확증하고, 베어링 간극을 줄이는 것이 문제에 대한 정확한 해결책이라는 것을 검증하는데 필수적이었다.

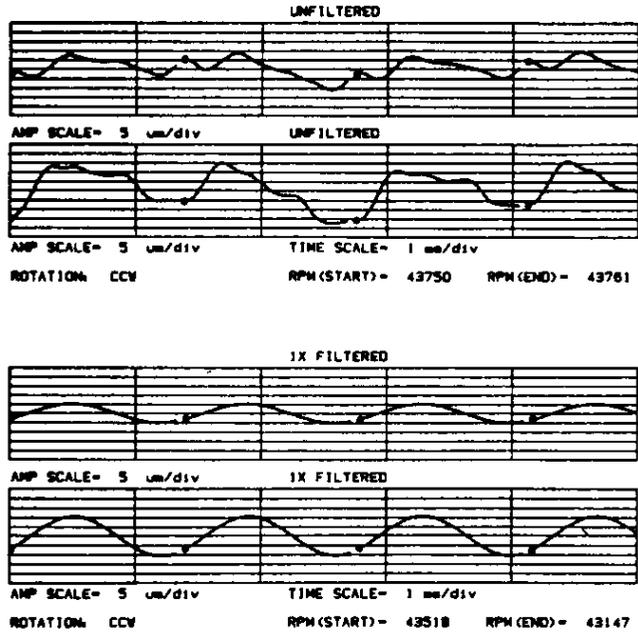
이 새 기계를 기동하던중, 압축기와 터빈 사이의 축의 양끝에 설치한 Probe로부터 높은 진동이 관찰되었다. 컴퓨터를 이용한 해석결과 그림 7-9~7-11에 나타난 바와 같이 낮은 속도에서부터 정격속도까지 사이에서 가장 두드러진 주파수 성분은 축의 회전속도 주파수의 43%이었음이 나타났다.

그림 7-9 1× 이하의 진동주파수를 나타내는 여러 개의 Keyphasor 표시를 보여주는 Timebase Plot.

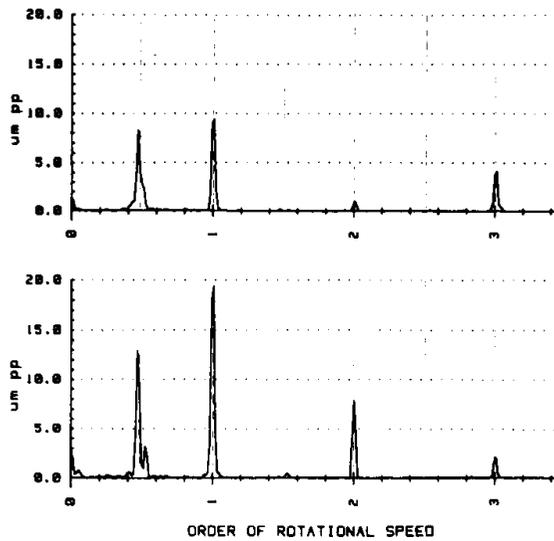
그림 7-10 1/2× 보다 약간 낮은 진동주파수의 존재를 입증하는 스펙트럼 Plot.

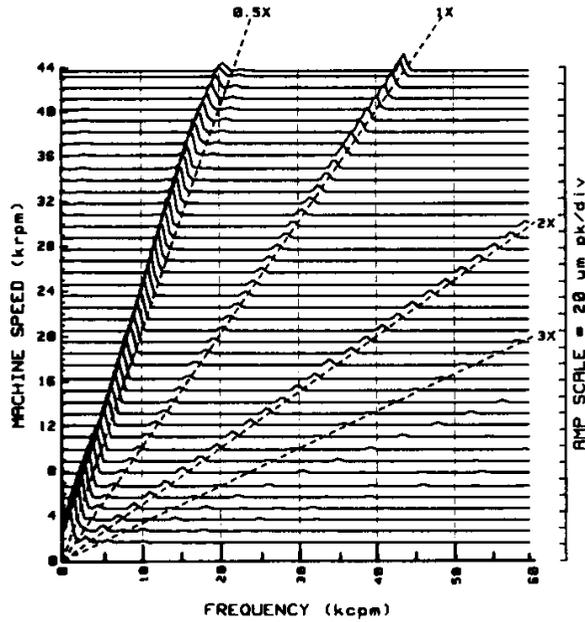
Spectrum Cascade Plot(그림 7-11)은 기계가 높은 속도에 도달했을 때, Whirl 성분이 감소함에 따라, 잔류 불평형에 의해 야기된 $1\times$ 동기성분이 증가하여 탁월하게 되었다. 불평형에 의한 Oil Whirl의 역제는 특별한 것이 아니라는 사실이 논문에서 발표되었다.

그림 7-11 기계가 정격 회전속도에 접근할때 1× 잔류 불평형 진동의 증가로 인해 0.43× 진동 진폭의 감소를 나타내는 Cascade Plot.

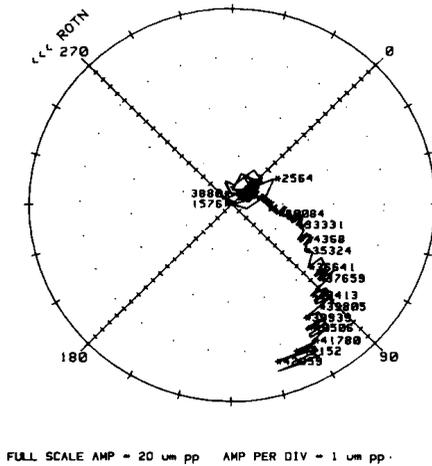
이 Turbo-expander는 그림 7-12에 나타난 바와 같이 1차 공진(임계속도) 이하에서 운전되었다. 그러나, 약간의 위상변화는 시스템이 공진에 접근함에 따라 불평형을 증폭시킨 것을 나타낸 것이었다.

그림 7-12 기계가 정격속도에 이르렀을 때 위상변화는 공진에의 접근과 이로 인한 1× 불평형 응답의 증폭을 나타내는 Polar Plot.

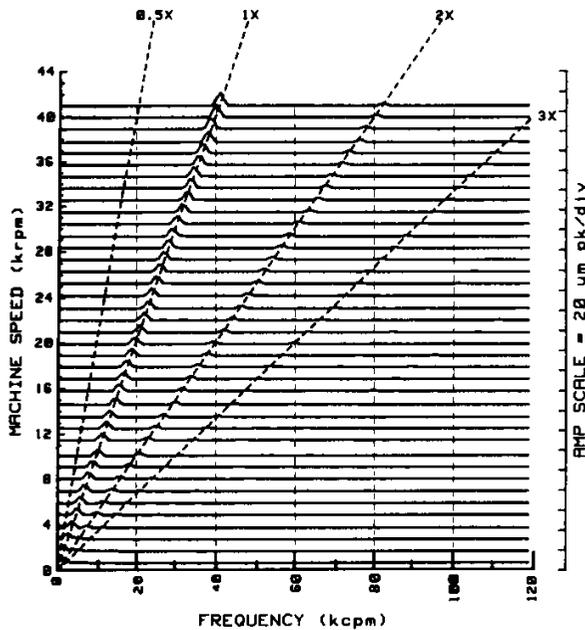
그림 7-13 베어링에 대한 수정이 좋은 해결책이었다는 사실을 증명하는 Oil Whirl 진동주파수의 사라짐을 보여주는 Cascade Plot.

제작자는 베어링에서 나선형 홈대신 축방향의 직선 홈을 가공함으로써 문제를 해결하였다. (서로 반대방향으로의 나선형 홈들이 아마도 가장 좋은 해결책일 것이다). 그림 7-13의 Spectrum Cascade Plot은 새로운 베어링이 설치된 후 작성된 것인데 Oil Whirl이 제거된 것을 보여준다. 운전중인 유사한 설계의 여러 개의 다른 Turbo Expander도 유사한 경험을 갖고 있으나 진단이 이루어지지 않았다. 이들 기계에 축방향의 직선 홈을 가진 베어링이 설치되었다면 문제는 해결되었을 것이다.

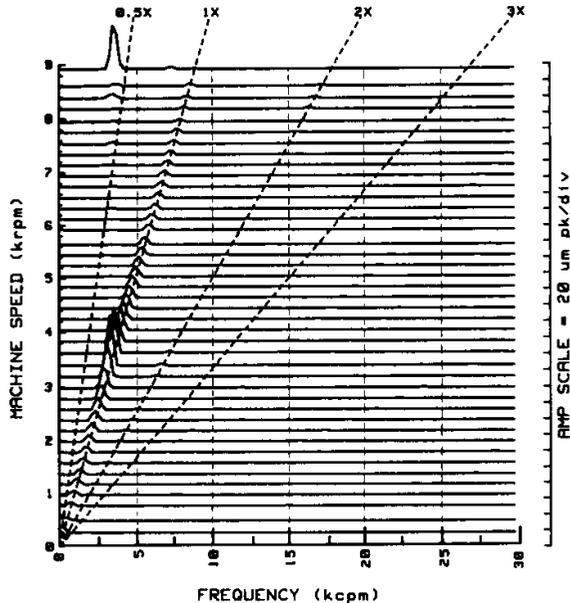
나타낸 데이터는 결합된 기계의 기동시와 2일전 터빈이 압축기에서 분리되었을때 정지시의 자료이다. 그림 7-14는 승속중 조속기 끝부분에 위치한 Outboard Proximity Probe 중 한 개로부터 얻어진 Spectrum Cascade Plot이다. 이 Plot은 그림 7-14에서 볼 수 있는 바와 같이 불안정의 시작이 매우 빠르고 그때의 주파수는 1차 공진(임계속도)인 대략 3,500 cpm과 같음을 보여주고 있다.

그림 7-14 승속시 차동기 진동이 매우 빨리 시작됨을 보여주는 Cascade Plot.

차동기 주파수는 1차 공진(임계속도)에 근접하여 일치한다 (결합상태의 경우).

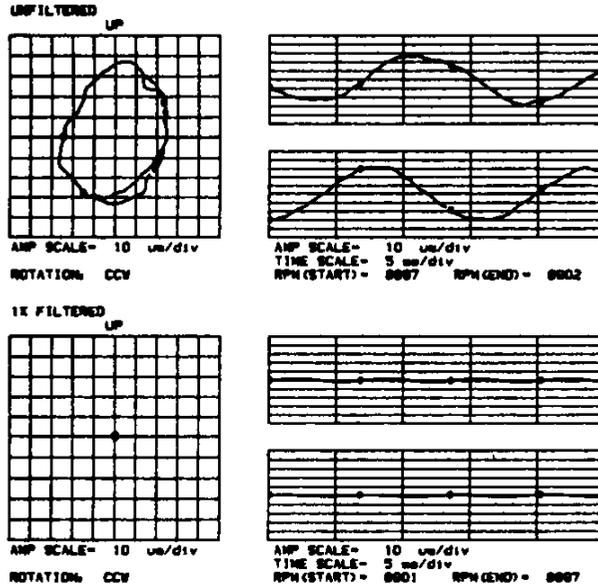
그림 7-15 진동 주파수가 $1/2\times$ 보다 작음을 나타내는, 진동 사이클당 2개 이상의 Keyphasor 표시를 보여주는 Orbit/Timebase Plot. Timebase Plot상의 Keyphasor 표시의 Blank/Bright Sequence는 Orbit Plot으로 전환되었을 때 축의 정방향 세차운동을 나타낸다.

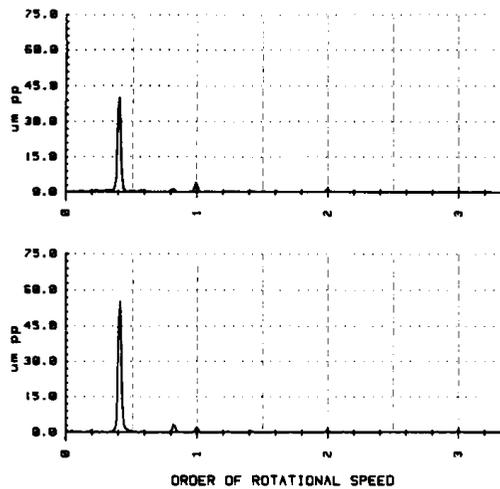
그림 7-16 우세한 진동 주파수가 $1/2\times$ 근처에서라는 것을 입증시키는 Spectrum Plot.

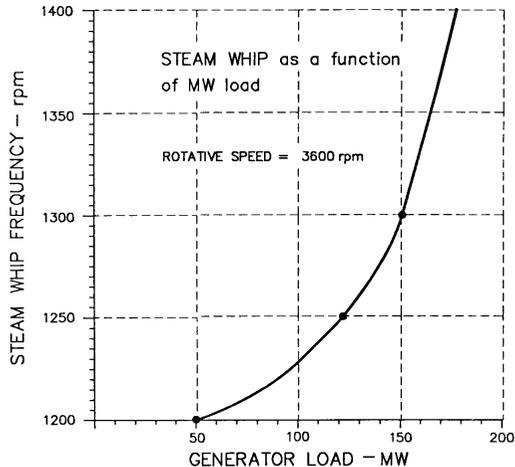
동기속도(3600 rpm)에서 50 MW까지는 주진동이 동기주파수인 3600 cpm에서 일어났다. 부하가 50 MW를 넘어서자 1,200 cpm에서부터 차동기 진동을 보이기 시작하였다. 부하를 증가함에 따라 차동기 진동의 주파수도 따라서 증가하였다. 이러한 상황은 Steam Whip 상태라고 판단되었다 (그림 7-23).

그림 7-23 Steam Whip 주파수 대 출력

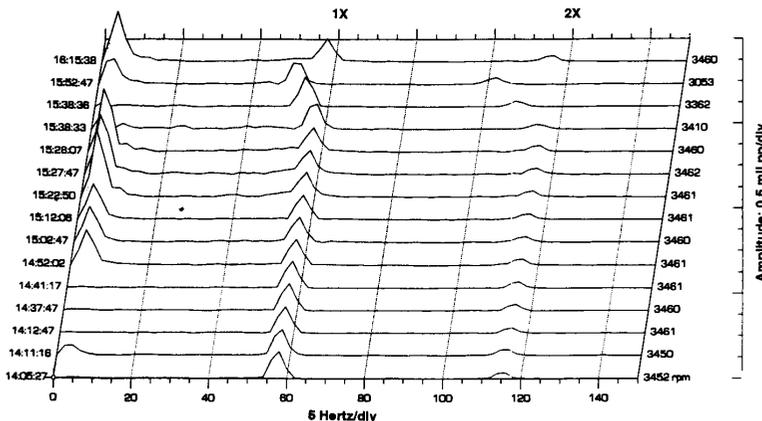
그림 7-29 출구측(Free End) 수평 방향 Probe에서의 Spectrum Waterfall Plot.

Stall 및 4 Hz 차동기 진동 성분의 징후가 현저하게 나타남 (운전 속도=57.7 Hz)

가장 큰 압력변동은 6단에서 0.26~1.0 bar까지 거의 4배 증가하였고 그 외 다른 단에서는 3 : 1 정도의 증가를 나타내었는데 이러한 압력 변화는 기계적 안정에 큰 영향을 미치기 때문에 매우 중요하다. 그것은 운전속도 주파수(57.7 Hz)의 7%(4 Hz) 근처에서 차동기 진동을 야기 시키며 특히 출구측(Free End)에서 진폭이 크게 된다.

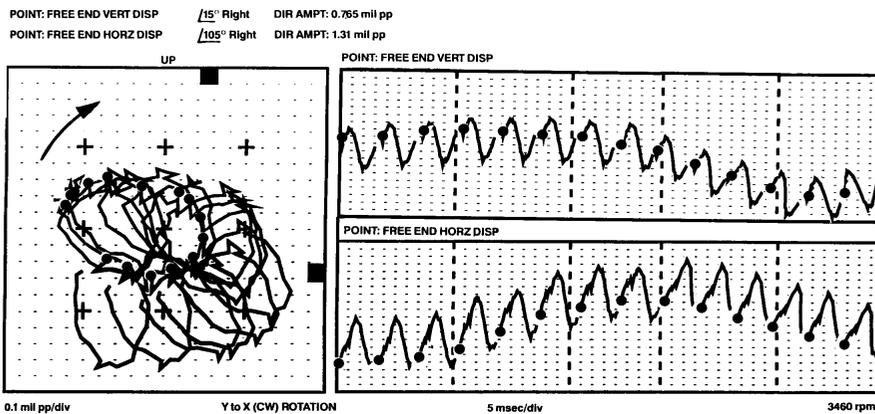
Stall이 발생될 때의 Orbit 및 Timebase Plot에서는 어떤 흥미로운 현상을 보여준다(그림 7-33, 7-34). 이 Plot는 시계 방향의 축회전과 No Stall에서 Surge 발생까지의 진동과정을 나타내고 있다. 이 Plot에서 유니트가 불안정할 때 격렬한 반응이 나타난 것을 알 수 있으며, 가스 압력 증가와 갑작스런 로터의 증·감속에 따라 맥동 영향이 Stall과 Surge에서 명백하게 나타나 있는 것을 볼 수 있다. 출구측 수평방향 Probe에 나타난 진동진폭은 정상상태에서 Surge상태에 이르기까지 20 μm 에서 40 μm 까지 증가하였고, 구동

그림 7-34 Orbit 및 Timebase Plot은 회전하는 로터의 전체 움직임을 잘 나타내고 Keyphasor Dots는 Orbit 및 Timebase Plot에서 저주파 성분이 나타남을 보여준다.

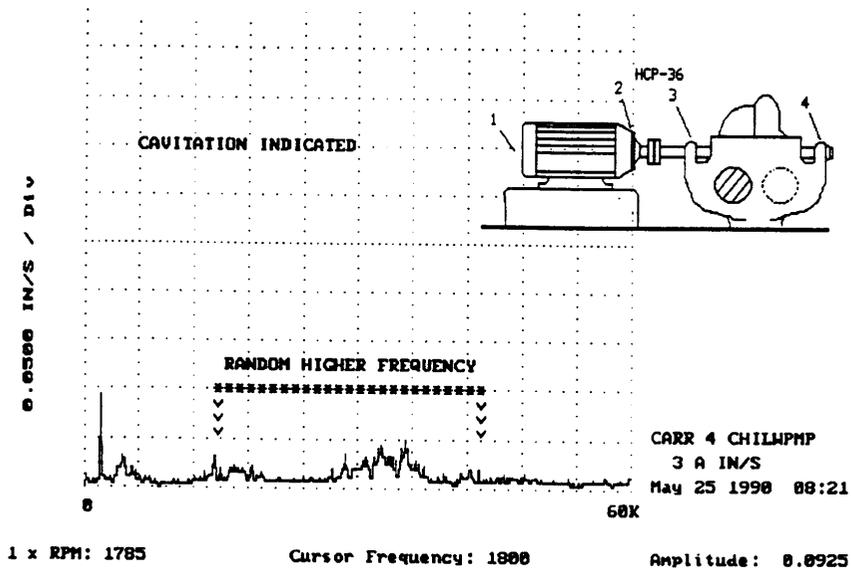
그림 7-41은 4호기 냉각수 펌프 배열도이며, 기준값을 초과한 내측 펌프 베어링에서 취한 전형적인 진동 스펙트럼과 베어링 결함 주파수(또는 그 조화파) 또는 Blade 통과 주파수 일수 있는 몇 개의 Spike가 포함되어 있다. 그림 7-41에서 광대역 Energy가 14,000~44,000 cpm 사이에서 탁월한데 이는 케비테이션이거나 구름 베어링 수명의 최종 단계를 의미할 수 있음에 유의하라. 그림 7-42의 위 두 그림은 두 개의 펌프베어링(위치 3과 4)에서의 모든 방향의 진동 스펙트럼이고, 아래 그림은 Spike Energy의 경향도이다. 이 문제점이 케비테이션 때문이었는지 또는 베어링 마멸 때문이었는지를 결정하는데 이들 그림들은 도움이 되지 않았다.

그림 7-41 4호기 냉각수 펌프의 진동 스펙트럼(위치 3)

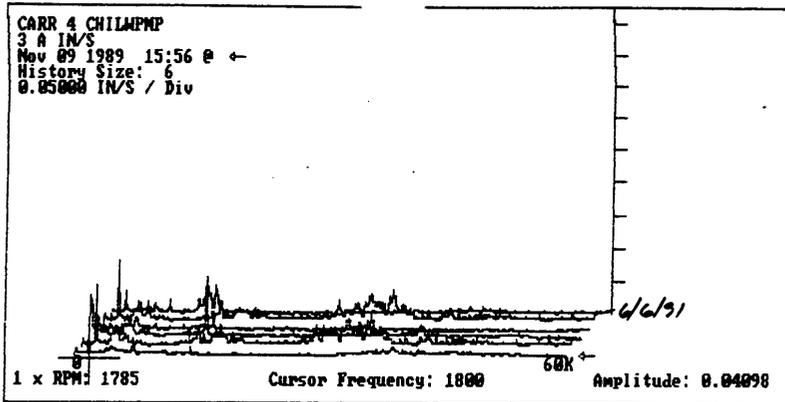
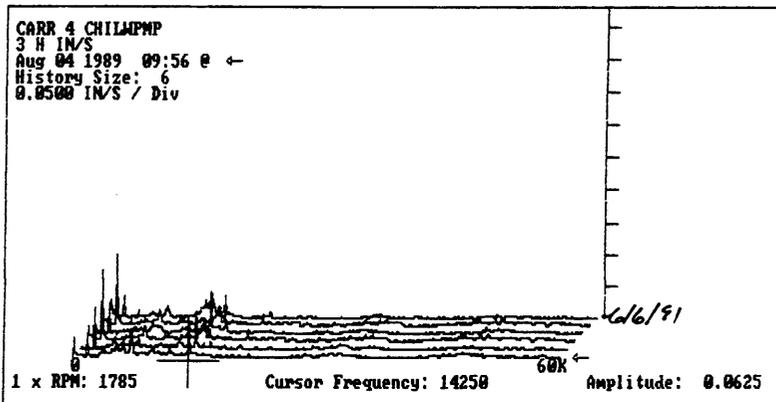
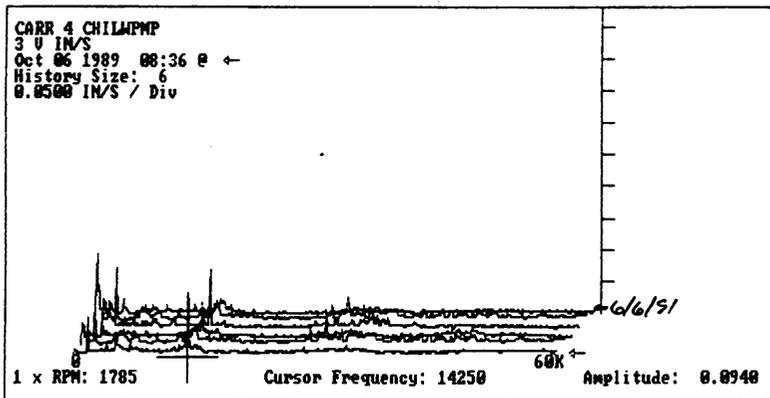
서 Waterfall Spectrum은 최소한 1년 이상동안 동일한 모양을 가지고 있었다. 만일 문제점이 베어링 변형에 의한 것이라면 1년 이상 운전하였으면 손상이 발생했든지 적어도 더 악화되었을 것이다. 스펙트럼간에 실제적인 변화가 분명하지 않았기 때문에 캐비테이션이 거의 문제점이었다.

그림 7-43 위치 3에서의 Waterfall Plot

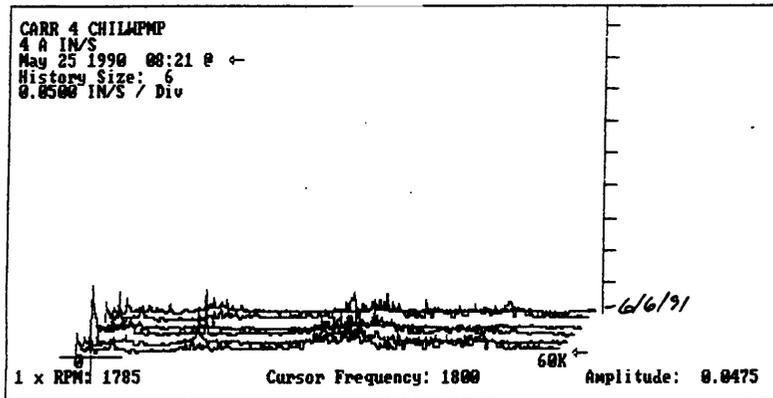
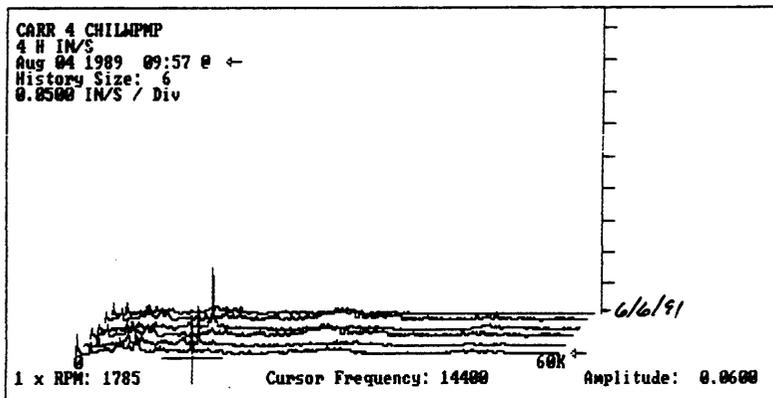
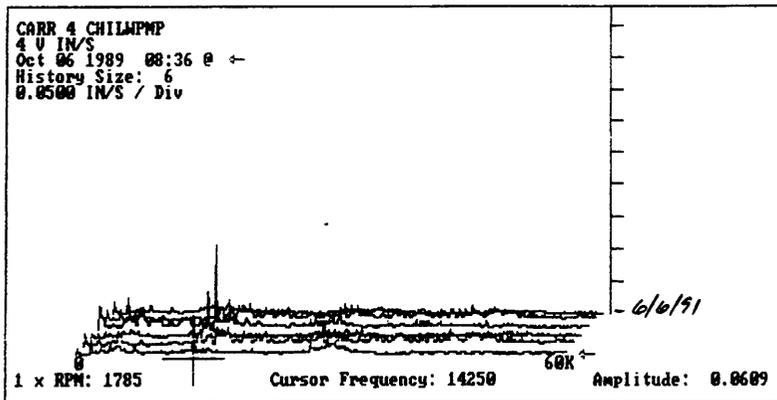
그림 7-44 위치 4에서의 Waterfall Plot

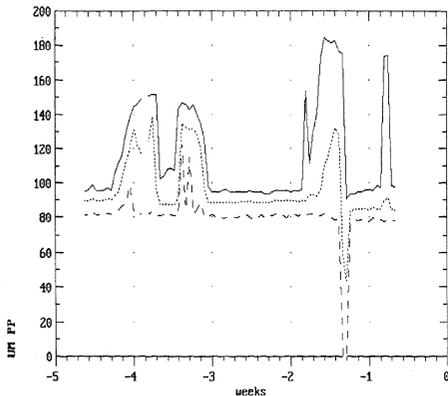
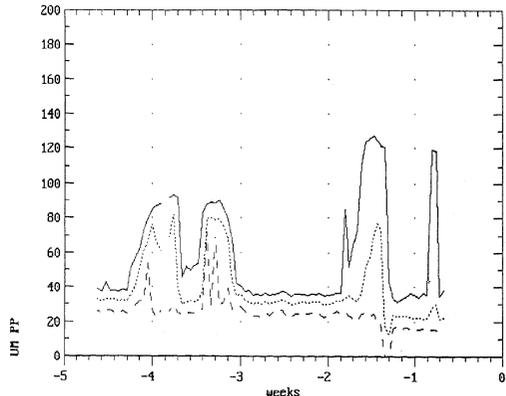
그림 7-48 #3(좌), #4(우) 베어링의 4주간의 진동 경향도

- 4주 Trend('95. 12. 5~'96. 1. 9) : 운전조건의 큰 변화없이 #3 베어링은 최대값으로 100 μm 에서 150~180 μm 로, #4 베어링은 최대값으로 40 μm 에서 90~120 μm 로 증감 변동함.

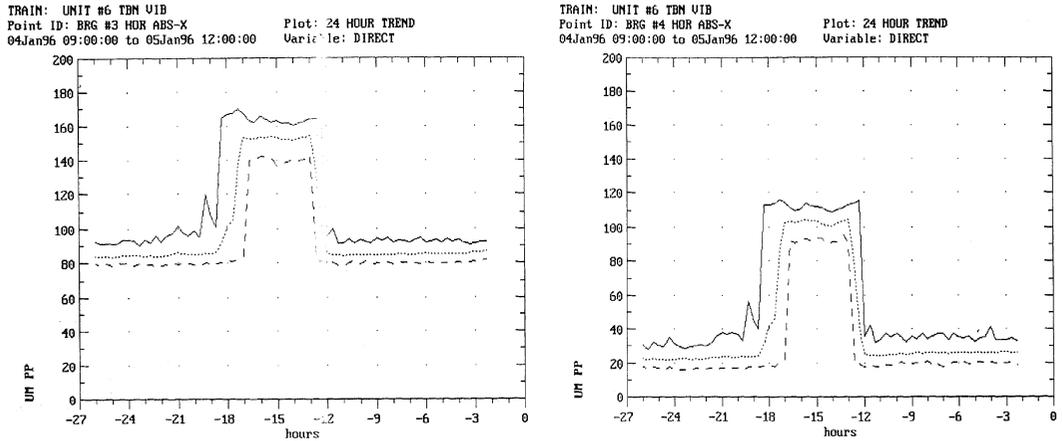
그림 7-49 #3(좌), #4(우) 베어링의 24시간 진동 경향도

- 24시간 Trend('96. 1. 4. 09:00~'96. 1. 6. 12:00) : 운전조건의 큰 변화없이 #3 베어링은 최대값으로 100 μm 에서 160 μm 로, #4 베어링은 최대값으로 40 μm 에서 110 μm 로 증감 변동함.

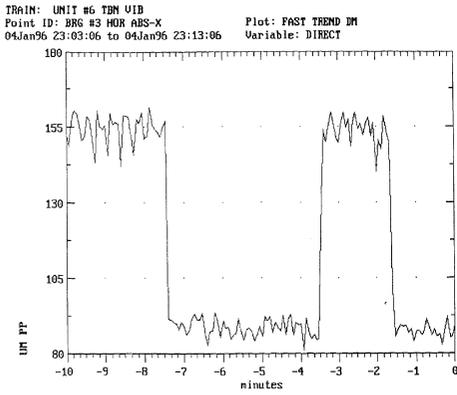
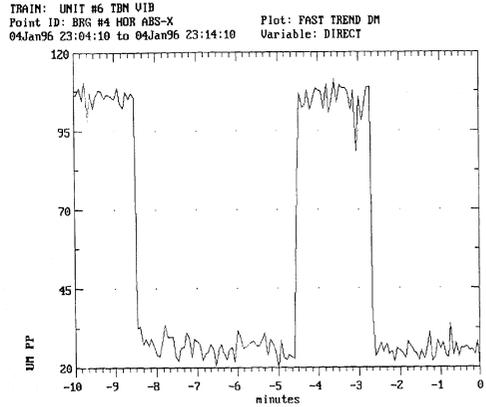
- 조치후 #3 베어링 진동은 155 μm ↔ 83 μm 로, #4 베어링의 진동은 100 ↔ 22 μm 로 Step증감 반복되다가 Oil Whip 현상이 소멸되고 저압터빈의 진동이 낮은 값에서 안정화됨.

그림 7-50 Oil Whip의 발생과 소멸이 반복되고 있는 #3, 4 베어링의 진동 스펙트럼

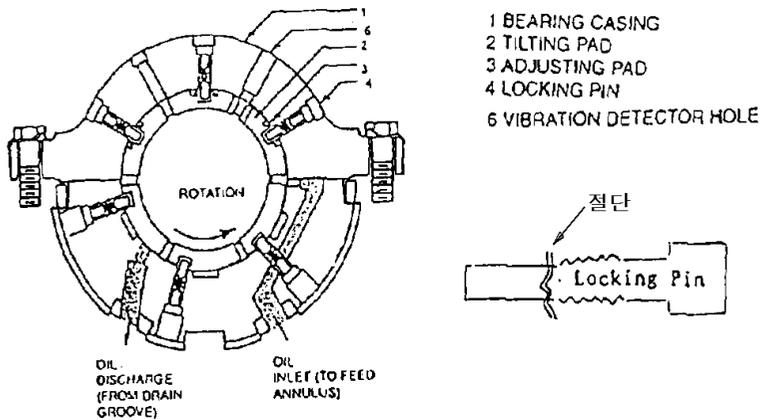
- Tilting Pad 베어링의 모서리부에서 접촉흔적이 있었음.
- 베어링 전 Pad(6 ea)의 Contact이 약 40%로 불량함(80%이상이면 양호)
- Tilting Pad 선단부 Rounding처리는 4.5R로 미흡(설계치는 9.5R임)
- 하부 좌측 Tilting Pad 고정핀 Hole이 편마모되고 고정핀이 절단됨.

Tilting Pad 저널 베어링은 Self-Align되는 가장 안정성이 좋은 베어링 형식으로 유체 불안정 진동이 발생되지 않는 장점이 있다. 그러나 Tilting Pad 저널 베어링인 #3 베어링의 유체 불안정 진동 원인은 Pad 선단부 Rounding처리가 4.5R로 미흡하게 되어 베어링 Pad로의 윤활유 공급 및 배유 부족으로, 즉 #3 베어링으로 윤활유가 적게 공급되어 베어링 온도가 Overhaul 전보다 5°C 높아지고, 이 윤활유 공급부족 및 베어링 Contact 불량으로 인해 Oil Whip현상이 발생되었다.

- 베어링 전 Pad의 Contact를 80%이상으로 수정함.
- 모든 Pad 선단부(즉 Pad로의 윤활유 입출구부)를 Rounding 개선 조치 하고(4.5R→9.5R) Locking Pin Hole이 손상된 하부 좌측 Pad 및 Locking Pin을 교체함.
