## 第 12 章 電氣的인 問題 (Electrical Problems)

### 1. 1次 送風機의 電動機에서 電氣的인 問題點 檢出 (Detection of an Electrical Problem on a Primary Air Fan Motor)

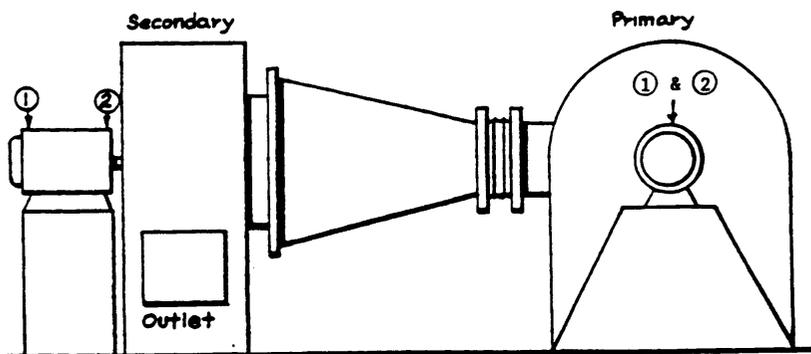
그림 12-1 1, 2차 송풍기 및 진동측정 위치도

그림 12-1에 있는 1, 2차 송풍기에 약간의 문제점이 있는 것이 발견되었다. 그림 12-2와 12-3에서와 같이 위치 1A 및 1H에서 측정된 전동기의 내외측 베어링의 수평 방향과 축방향에서  $1 \times \text{RPM}$  진동이 우월하며, 이 둘의 크기는 각각  $0.320 \text{ in/sec}$ 와  $0.375 \text{ in/sec}$ 이었다. 이 둘의 크기는 이런 형태의 송풍기에서의 일반 경보치인  $0.275 \text{ in/sec}$ 를 초과한 것이다.

② Fan Wheel Balance를 실시한 후, 그림 12-1과 같이, 모든 위치에서 측정을 반복해야 한다. 여기서 1차적인 관심은, 그림 12-4와 같이, 위치 1A에서 측정한 2 × 전력계통 주파수에서의 높은 진동치(0.124 in/sec)가 허용치(0.06 in/sec 이하)까지 감소될 수 있나 하는 것이다. 만일 그렇게 되지 않는다면, 차후 점검시 이 주파수에서의 진동 상태를 정밀하게 경향 감시해야 한다.

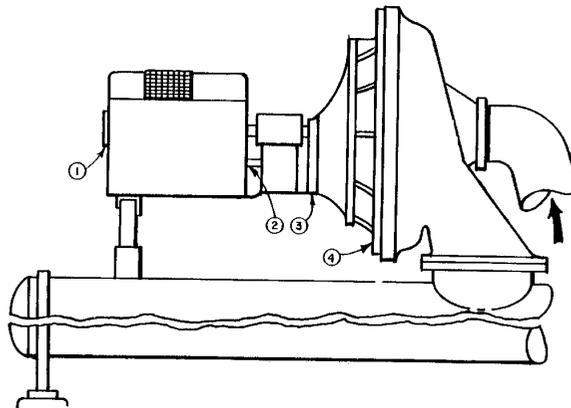
그림 12-6 냉각기와 전동기의 진동측정 위치

기동하자마자 그림 12-8의 상부에 있는 순시 스펙트럼에서와 같이 7200 cpm에서 큰 진동(0.139 in/sec)이 감지되었다. 이런 7200 cpm의 진동치가 전기적인 문제점으로 인한 전력계통 주파수( $2 \times 3600$  cpm)와 관련되어 발생하는 것인지, 혹은 이완이나, 축정렬 상의 문제로 인한 2배의 전동기 회전수에 의해 발생하는 것인지를 결정해야 했다. 화상 확대된 그림 12-9를 보면 전동기가 3591 rpm으로 회전하고 있고 최대 주파수가 12,000 cpm이기 때문에, 30 cpm 스펙트럼 해상도로는 위의 어느 경우에 해당되는지를 규명할 수 없다. 이 문제를 풀기 위해서 동기 시간 평균화(Synchronous Time Averaging)를 적용했다.

다른 스펙트럼을 좀 더 확인한 결과, 전기적인 문제는 고정자의 편심 혹은 고정자 철심의 단락에 의한 것이라는 것을 발견하였다.

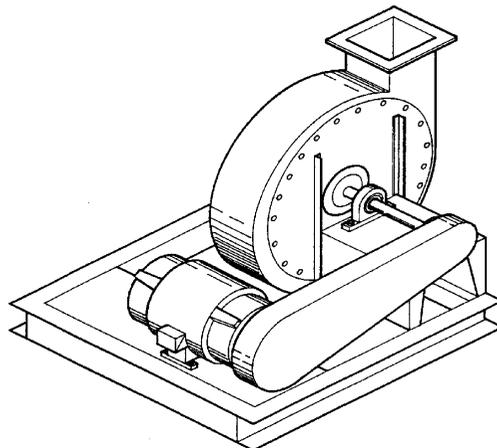
그림 12-11 건조기 배기 Fan (1750 rpm, 350 HP 전동기, 57개의 로터 바)

1991년 5월 실시한 점검시에 승속시험도 실시하였는데, 전동기의 큰 손상을 막기 위해서는 사용을 중지하는 것이 필요하다는 시험 결과가 나왔다. 그림 12-12는 1990년 10월, 91년 2월 및 5월 점검시 측정된 0~300,000 cpm 범위의 스펙트럼을 비교한 그림으로, 로터 바 상태가 계속해서 나빠지고 있음을 보여주고 있다. 그림 12-13은 기계의 승속중에 발생한 0~300,000 cpm의 Peak-Hold 스펙트럼으로, 10월부터 5월까지 뚜렷한 변화가 있었음을 보여주고 있다. 그림 12-14는 건조기 배기 Fan #1, 2의 승속시의 Waterfall Plot를 비교한 그것으로, #2는 상태가 양호하고, #1은 로터 바가 이완되어 있음을 나타내고 있다.

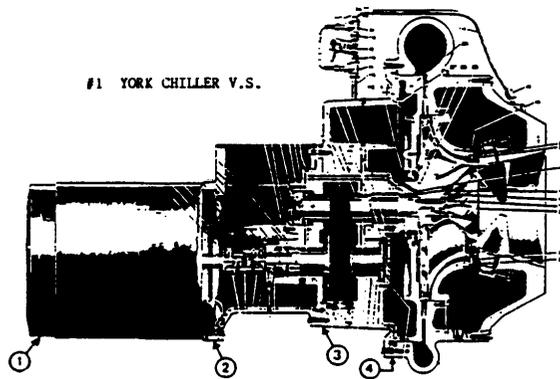
그림 12-15 냉각기의 구조와 진동측정 위치

TA사는 대규모 제작 설비의 예지정비 프로그램 조사를 수행하는 계약을 맺었다. 이 계약에 포함된 설비에는, 가변속 전동기를 동력원으로 하는 원심 냉각기도 포함되어 있었다. 그림 12-15는 이 기기의 도면이다. 정상적인 예지정비 프로그램 데이터 수집 동안에는 전력계통 주파수를 60 Hz( $F_L=3600$  cpm)에 맞추어 놓았다. 계속해서 데이터를 수집해 가던 중 1989년 2월 그림 12-16과 같이  $2F_L(7200$  cpm)에서 극히 큰 진동치가 나타났다.

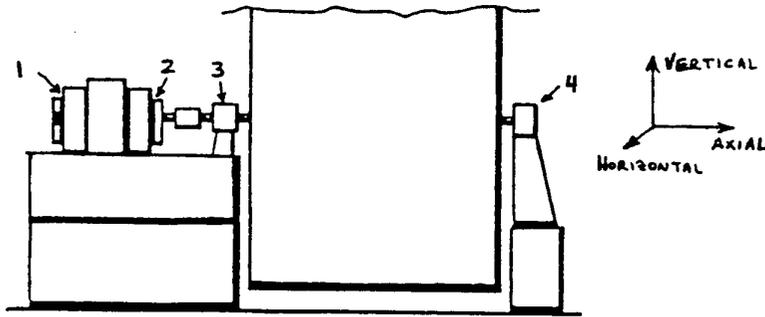
그림 12-20 유인통풍기의 진동측정 위치도

TA사는 즉시 두 전동기에 대해 점검 및 분해 정비를 건의하였고, 나중에 사용자와 함께 실시한 재점검중에 전동기를 분해하자 말자, 두 전동기가 모두 “거의 폐기 상태”임을 알게 되었다. 이 두 경우, 여러 개의 로터 바가 부러졌거나 균열되었고 단락환에 심한 손상이 있었던 경우였다. #4 전동기도 로터 권선에 심한 손상이 있었고 고정자와 접촉한 흔적이 있었다.

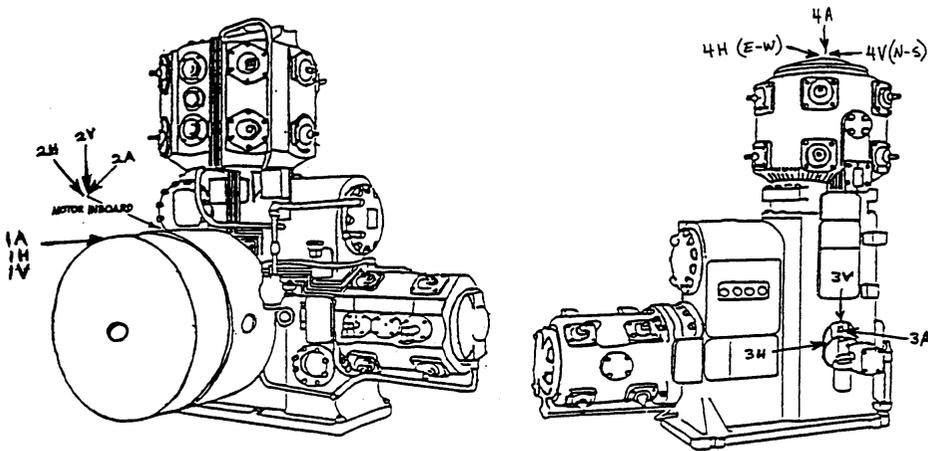
그림 12-27 전동기와 압축기의 진동 측정 위치도

또한, 3호기 압축기의 진동 신호에는 전동기의 전기적인 문제점도 나타나 있었다. 이런 압축기 설계 형태에 있어서 (1×RPM은 회전수는 1차 적인 왕복동력과 일치) 2차 적인 왕복동력과 일치하는 2×RPM에서 뚜렷한 피크치가 그림 12-28에 나타나 있다. 아마 이 그림에서 가장 중요한 것은 전동기 회전수의 84배인 43,200 cpm에서의 피크일 것이다 (측정위치는 그림 12-27과 같다). 그림 12-28에서 우월한 높은 주파수의 Spike 모양은 3호기 압축기에서만 발생한다는 것을 알았다. G.E.를 통해 3호기 압축기 전동기는 극당 6개의 코일이 설치된 14극으로 총 84코일이 설치되어 있음을 알았다. 때문에, 그런 높은 주파수 Spike가 전동기 속도의 84배에서 발생하였으며 이것이 코일 통과 주파수이다. 그러므로 전동기에 느슨한 코일이 있을 것으로 예상되었다. 그림 12-29는 84배 주파수에 대한 고해상도 Zoom 그림으로 전동기 회전속도 측대파를 보여주고 있다. 이 전동기 회전속도 측대파는 84×RPM에서만 510 cpm과 관련이 있고, 다른 어떤 것과는 관련이 없다는 것을 나타내고 있었다.

전동기 제작사인 G.E.를 통해서, 다른 곳에 사용되고 있는 전동기보다는 왕복동 압축기에 사용되는 전동기에서 고정자 코일의 이완 현상이 더 흔한 일이며, 일단 동기전동기의 코일이 이완되면 고장 진전이 빨라 조기 손상을 초래할 수 있다는 것을 알았다. 최대 진동치가 84배 회전속도(Coil Pass 주파수)에서 발생하고 있기 때문에 이 진동원이 코일 이완에 의한 것일 것이다.
