## 第 4 章 機械的 弛緩 및 脆弱 (Mechanical Looseness and Weakness)

### 1. 往復動 壓縮機의 内部 部品 弛緩

#### (Internal Looseness in a Reciprocating Compressor)

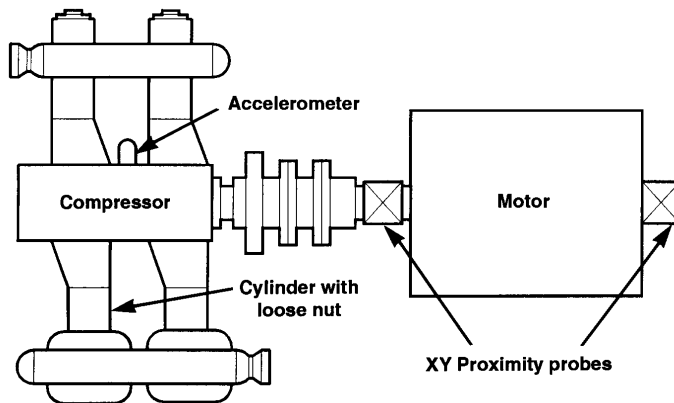
그림 4-1 기계 배열도

본 사례는 왕복동 공기 압축기에 설치된 가속도계 시스템을 사용하여 압축기의 내부 이완을 검출한 경우이다. 공기 압축기의 설치 구성요소는 712 rpm으로 운전되며, 2000 HP 전동기로 구동되는 왕복동 압축기는 4개의 실린더가 있고 원격 운전방식이다 (그림 4-1). 이 기계는 일정한 속도로 운전되기 때문에 부하는 여러 개의 실린더에 있는 흡입 밸브를 개폐하는 Unloader에 의해 조절된다.

Proximity Probe는 전동기 베어링에 XY 형태로 90°의 간격으로 떨어져 설치되어 있다. 단 한 개의 가속도계가 두개의 실린더 하우징 사이의 압축기 Crankcase의 중간부에 수평으로 설치되어 있다.

정상 운전 중에 압축기의 가속도 진폭은 약 3.5 g~4.0 g로 일정하였다. 문제 발생 시에는 가속도계의 준위는 6 g를 넘어 증가하였는데 이것은 원격 제어 조정실에서 경보를 발하는 값이다.

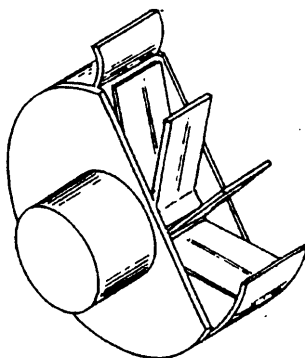
그림 4-11 직결형 유인통풍기

HVAC Duct에 사용되는 직렬형 유인통풍기의 제작자는 그들의 제품 모델의 진동치를 발란싱으로 감소시킬 수 있는지를 알기 원했다. 이 통풍기는 그림 4-11과 같이 1마력 이하의 소형 전동기 축에 직결된 소형 Paddle Wheel 임펠러가 있다.

2×RPM의 이완진동의 원인을 규명할 것. 이의 가능성은 Frame의 균열, 볼트의 이완 또는 Misalignment(Cocked)된 베어링을 들 수 있으므로 면밀히 검토할 것. 이 문제의 교정은 2×RPM 진동을 크게 줄이는 것이다.

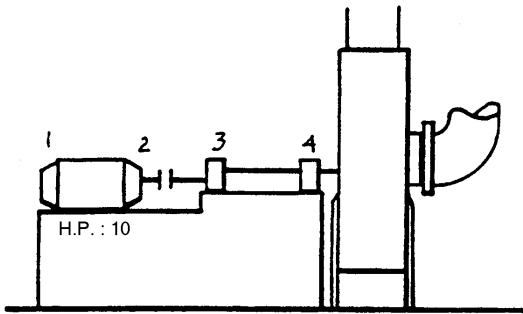
그림 4-14 Vent Fan의 개략도

많은 기계에 대해 기준 진동 데이터를 측정했으며 또한 많은 문제점이 발견되었다. 그 중의 하나의 예가 Vent Fan 이다(그림 4-14의 개략도 참조). 이 Fan의 “4”의 위치에서 수평방향 전체 진동치가 0.460 in/sec로서 경보치인 0.375 in/sec를 초과하고 있었다. 4H 위치의 수평방향 진동에 대한 스펙트럼(그림 4-15)을 보면 진폭의 크기가 0.340 in/sec에 달하는 매우 큰 1×RPM 성분과 함께 운전속도의 조화파들이 잘 나타나 있다. TA사는 이 Vent Fan의 상태를 축이나 하우징(이 경우에는 Pillowblock)에 베어링이 제대로 설치되지 않았을 때 종종 발행하는 이완 문제라고 결론지었다. 그러나 이와 같은 진동신호는 축에서 베어링이 회전할 때도 나타날 수 있으며, 이 경우에 빠르게 파멸적인 손상에 이르게 될 수 있다(구름 베어링 고장의 4단계). 이러한 형태의 이완 문제는 많아서 직경이 작아진 축이나 부풀어올라 직경이 커진 베어링 하우징에 구름 베어링을 교체 설치한 후에 종종 발생할 수 있다. 구름 베어링의 손상 4단계는 베어링 구성요소(볼, 롤러나 Race)의 전체적인 성능저하의 결과로 인해 발생할 수 있으며 결국에는 불안정한 기계적 이완을 일으킨다. 이런 형태의 이완이나 베어링 손상 4단계 이완문제는 축을 그 회전중심에 유지시킬 수 있을 만한 충분한 구속력을 주지 못하여 그로 인해 조그만 불평형이라도 증폭되게 된다.
