## 第 5 章 Rotor Rub

### 1. 回轉機械 半徑方向 Rub의 診斷技術 (Diagnostic Techniques of Radial Rubs in Rotating Machinery)

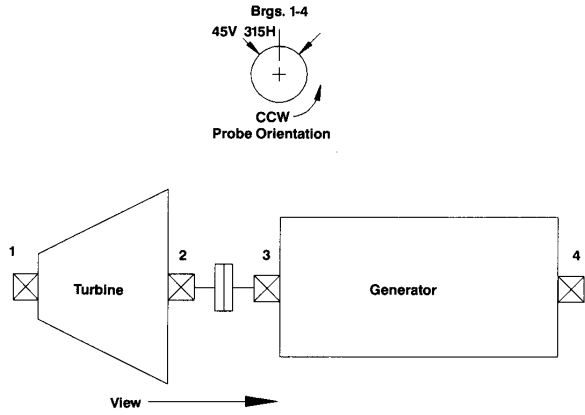
그림 5-1 추기 증기 터빈/발전기 개략도

그림 5-1과 같은 80 MW급 열병합 발전소의 후기 터빈을 Overhaul후 기동 상태는 순조롭게 진행되었고 운전속도가 3600 rpm에 도달 되었을 때 이 터빈은 발란싱 상태가 상당히 좋은 것으로 판단되었다. 기동 기간 동안 수집한 그림 5-2의 과도상태 자료를 보면 3500 cpm에서 발란스 공진이 발생한 것으로 나타나있다. 이 발전기는 별다른 문제점 없이 계통 병입 하였고 출력운전을 실시하였다.

추기 벨브가 충분히 동작하지 않았다는 발전소 운전원의 지적과 더불어 총체적으로 볼 때 이러한 증상들은 열팽창차로 인한 케이스의 뒤틀림에 의해 Rub가 발생했음을 나타내고 있다. 추기 Port로 흐르는 Flow Unbalance가 열팽창차를 초래하였다.

이 유닛은 다시 기동하였고, 이전에 발생했던 문제점이 더 이상 발생되지 않았다. 6개월 후 이 터빈은 로터를 개조하기 위하여 분해하였다. 터빈 15단과 16단 사이의 Packing Seal이 Rub로 인하여 축 방향과 반경 방향 모두 심하게 손상되어 있었다.

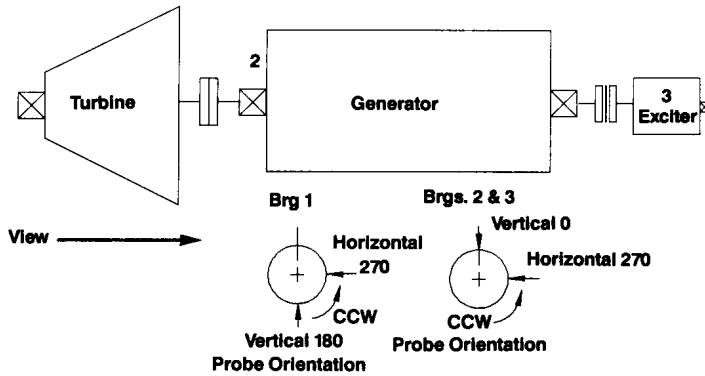
그림 5-6 터빈/발전기 배열도

이 사례는 복합 발전소의 증기 터빈 발전기에 관한 것이다. 이 터빈 발전기는 3개의 베어링이 장착된 배압 터빈이고, 발전기 용량이 15 MW이다. 발전기 케이스에 2개의 베어링이 있고, 터빈 내측 베어링은 발전기 내측 베어링으로 함께 사용되는 구조로 되어있다 (그림 5-6 참조). 이 유닛은 베어링의 윤활유 공급 상실로 정지하였는데, 발전기의 내측 베어링 Babbitt가 완전히 녹아 버렸다(상당히 심한 Rub의 실예). 이 터빈 발전기는 발전기 코일의 재 권선을 포함한 Overhaul을 실시한 후, 이 유닛을 기동하였을 때 부하 증가와 더불어 진동 진폭이 175  $\mu\text{m}$  p-p을 초과하는 높은 진동치를 나타내었다. 로터의 주요 진동 특성을 확인하기 위하여 #1 베어링의 Orbit를 확인한 결과 상당한 Preload를 받고있는 것으로 나타났고(그림 5-7 참조), 그림 5-8에서 보듯이 부하가 걸리면서 #2 베어링의 위상이 변함에 따라 1 $\times$  진폭이 증가하였다. 이 자료를 근거로 검토한 결과 이 유닛은 Rub가 발생하였거나 로터 코일의 온도 상승에 따라 발란스 상태의 심한 변화가 추정되었다.

#1 베어링의 비정상적인 축 중심선 자료와 심하게 Preload를 받은 Orbit를 보고서, #1 베어링 근처에서 심한 Rubbing이 발생하고 있었다고 판단되었고, 그곳은 아마도 고압증기 밀봉부(Packing Box)일 것이라고 추정되었다. 손상된 곳을 조사하고 내부 간극 및 Alignment 상태를 점검하기 위하여 터빈 Case를 열었다. 고압증기 밀봉부의 Labyrinth를 취위한 결과 심하게 손상된 것을 발견하였다. Seal 면의 우측 아래 4분면이 달아서 평평하게 되었고, 로터와 접촉되어 열이 발생된 부분은 진한 자주색으로 변해있었다. 게다가 발전기의 수소 밀봉부도 마멸되었고, 3개의 베어링 모두 Retainer 안에서 풀어져 있었으며 터빈 중간 단의 Diaphragm 측면 간격이 과도하게 커졌다.

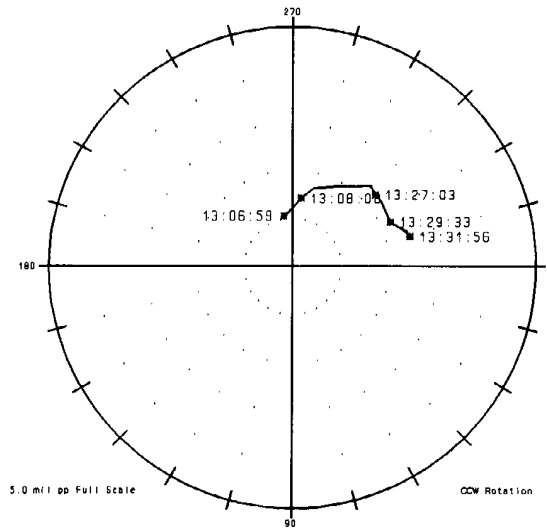
그림 5-8 #2 베어링 Horizontal Probe에서 초기 기동시 수집한 축진동과 위상을 시간대 별로 나타낸 Polar Plot

OEM 대표자의 요청으로 #2 베어링에서의 진동 급상승을 줄이기 위하여 로터 발란싱을 시도하기로 하였다. 이는 어느 정도 성공적이었으나 진동의 응답이 발란스 계산에 의한 예측치와 일치하지 않았다. 로터 발란싱후, 1 $\times$  위상이 시간이 경과하면서 서서히 변하였다. 이 증상으로 보아 Rub가 발생하고 있었으며, 이 유닛을 발란싱 함으로서, 초기 변수에 영향을 주었고, 그것이 Rub의 응답을 바꾸어 놓았다고 생각되었다. 이 유닛을 48시간 운전하기로 하고, 108 DAIU를 10 분에 한 개의 데이터를 수집하도록 설정하여 놓았다.

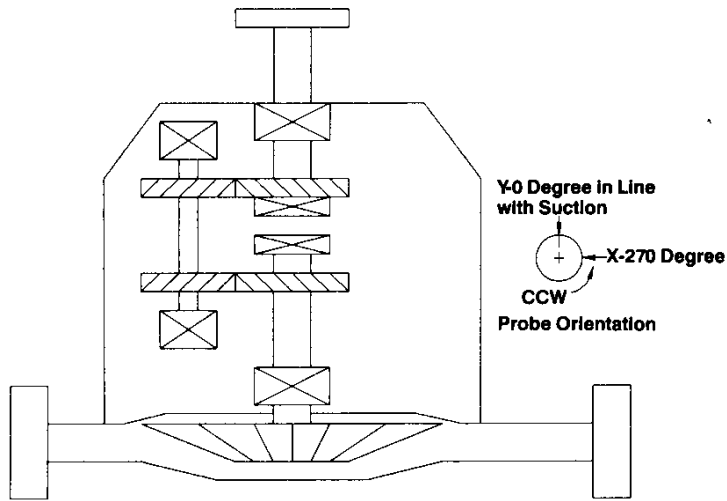
그림 5-12 전동기 구동 수직 펌프 개략도

이 사례는 앞에서 소개했던 것과는 초기 변수가 상당히 다른 기계에 대해서 기술한 것이다. 이 기계는 전동기 구동 수직펌프로써, 25,000 rpm으로 회전하면서 프로필렌(Propylene) 제조 공정에 사용된다. 그림 5-12에서 보듯이 이 유닛은 펌프 케이스 내에 기어 박스가 내장 되어있다. 이 유닛은 진동 감시기에서 높은 진동치를 나타내었고, 펌프에서 심한 이음이 나는 것을 발전소 직원이 발견하여 분석이 이루어 졌다. 출력된 Orbit(그림 5-13), Timebase(그림 5-14) 그리고 스펙트럼(그림 5-15)을 분석해본 결과, 어떤 충격이나 부분적인 Rub가 일어나고 있는 것이 분명하였다. 특이한 것

이 펌프는 취외 후 분해를 하지 않고 정비를 하기 위하여 공장으로 보내졌다. 이런 경우 나타날 가능성이 있는 주요 원인으로는 기어 박스와 Pump Bowl 사이의 Seal이 꺾여서 젖혀졌거나 사이에 끼어 고착된 것으로 추정되었다.

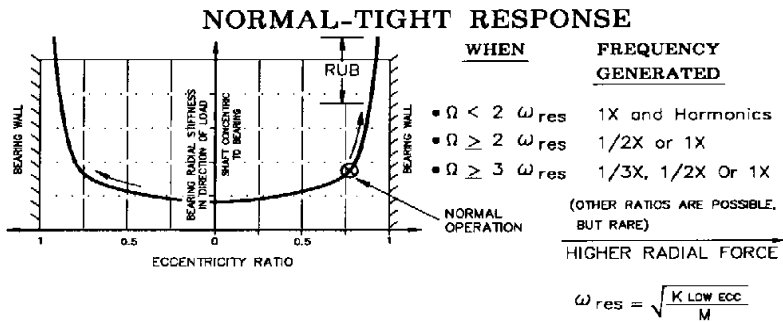
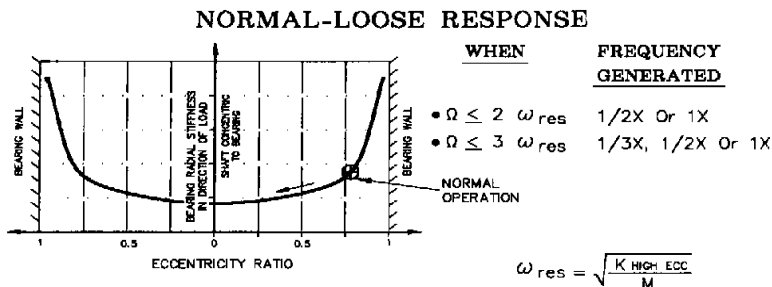
그림 5-16 Rub와 이완된 베어링의 동적 영향

이렇게 변화되는 공진영역의 차동기 속도(1/4×, 1/3×, 1/2× ···)와 시스템의 변수는 베어링의 강성 특성, 베어링 Retainer, Seals등과 같은 부품들이 서로 풀려있는지 또는 완전히 고정되어있는지에 따라 변하게 된다 (그림 5-16 참조).

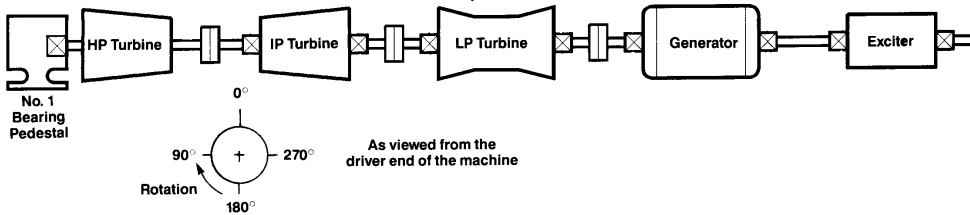
그림 5-17 기계 배열도

Ballylumford 발전소는 25년 이상 운전되었으며 120 MW 3대와 200 MW 3대 총 960 MW 용량의 증기터빈을 가지고 있다. 이 내용은 200 MW 터빈중 하나에서 발생한 문제를 다룬 것으로 그림 5-17은 기계 배열도 이며, 모든 축들이 견고하게 연결되어 있다.

1993년의 Overhaul후, 고압 터빈 #1 베어링의 수평 방향의 축진동 값이 정상보다 높았다. 300  $\mu\text{m}$  p-p의 진동 진폭이 1× 운전속도에서의 값이었다. 그러나 약 7개월 동안 이 기계는 이 정도의 진동에서 별문제 없이 운전되었다. 상대적인 축의 움직임은 #1 베어링의 중심에서 약 150 mm 떨어진 Carrier Ring에 설치한 Proximity Probe로 측정되고 있다. #1 베어링은 케이싱이 팽창되거나 수축될 때 자유롭게 축 방향으로 미끄러지는 페데스탈 속에 장착되어 있다.

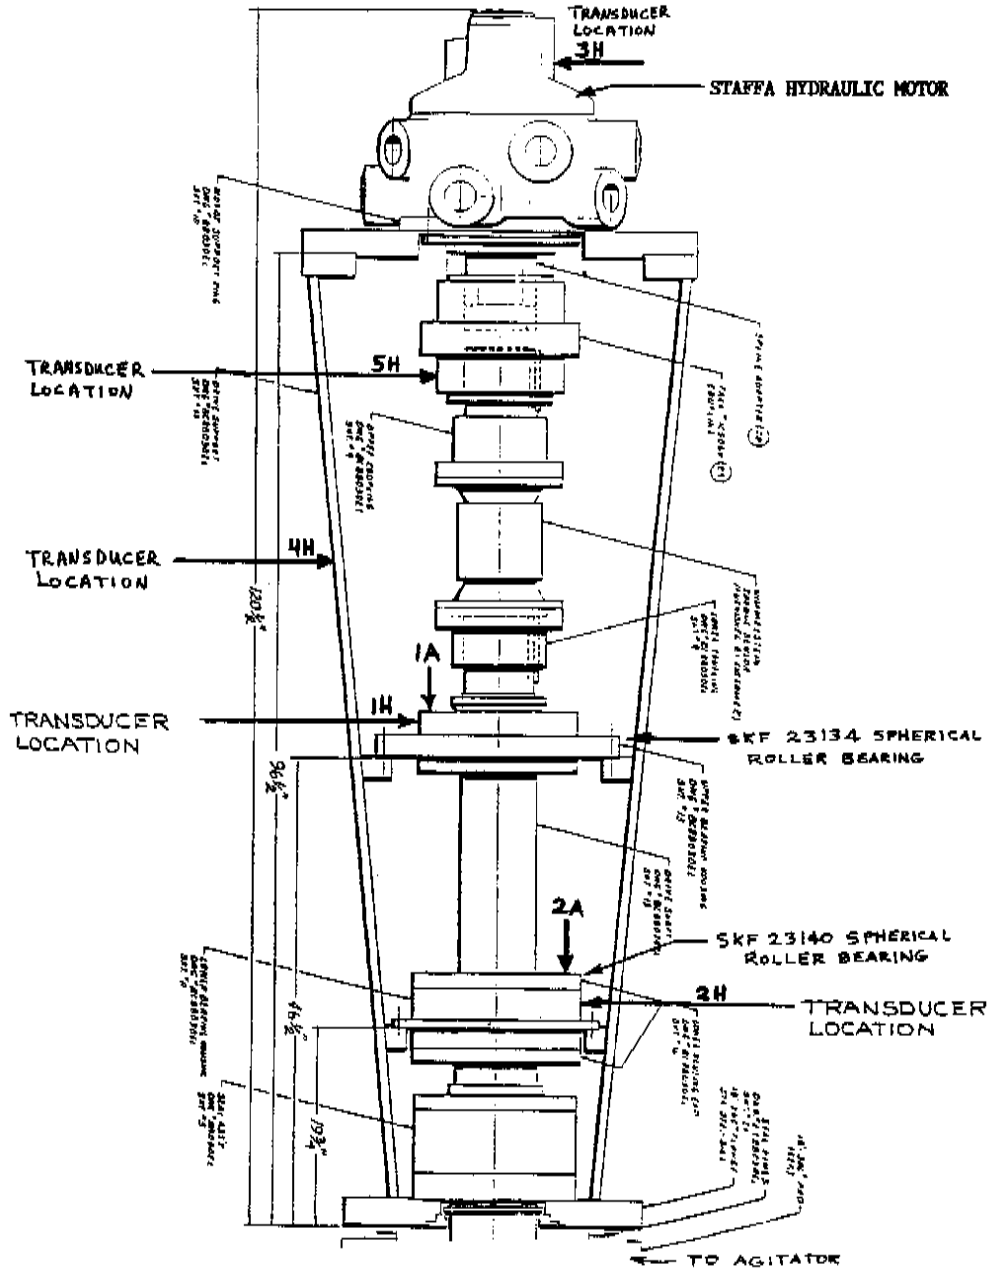
그림 5-25 교반기 구동장치

그림 5-25는 대략 8 inch 직경의 축을 가지는 수력 구동기(교반기 구동기)이고 그림 5-26은 수력장치에 의해 구동되는 2개의 Helix Blading(교반기) 이다. 수직으로 회전하는 반응조 날개와 축을 2개의 베어링이 담당하고 있고 이 베어링 밑으로는 아무런 지지부가 없는 Overhung Type이다.

5~60 rpm으로 회전하는 반응조에 대한 일련의 진동측정이 이루어졌다. 일부 측정 시험은 반응조 내에 아무런 액체 없이 시행하였다. 후반부 시험때는 처음으로 실내온도에서 물을 넣고 측정하였고 차차 온도를 높여 측정하였다. 처음에는 아무 것도 없는 상태에서 9 rpm으로 교반기를 회전시켜 실내온도에서 측정하였다. 9 rpm에서의 스펙트럼을 보면 조화진동 성분이 많았다. 전체 시험중의 내용을 보면 300 cpm 부근의 조화 성분 진동이 증폭되는 경향이 있다. 그림 5-29는 이것이 공진 증폭의 징조임을 분명히 보여준다.
