## 第 6 章 共振 問題 (Resonance Problems)

### 1. Blade 共振 加振에 의한 Fan의 損傷

#### (Fan Failures Traced to Blade Resonance Excitation)

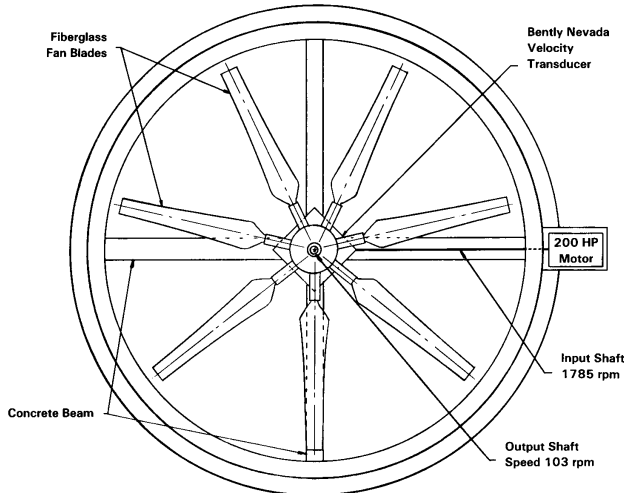
그림 6-1 냉각탑 평면도

냉각 Fan은 7개의 Blade가 있고, 직경은 11 Meter 이다. 200마력(150 kW), 1785 rpm의 전동기의 수평구동축이 직각 방향의 기어 박스에 연결되어 있으며, 출력 축 속도는 103 rpm이다 (그림 6-1).

가속도 Pickup의 시간기준 신호와 주파수 스펙트럼을 관찰하여 Fan Blade Hub가 역 방향으로 움직이는 현상(Wobble)이 발견되었다. 그림 6-1에서와 같이 빔 위에 겹쳐진 한 개의 Blade가 무부하 상태가 된 후 다음 Blade가 무부하 상태가 될 때까지 0.02초가 소요되며, 앞서 무부하 상태였던 Blade로부터 약 103도 차이가 난다. 이러한 현상은 Fan 회전 방향과 반대로 움직이는 Hub로부터 측정되었다.

또한 그림 6-6에서와 같이 Timebase 신호상에서 네 번째 진동 사이클의 진폭이 가장 크게 나타나는 것이 주목되었다. 이것은 구동축 바로 밑의 콘크리트 지지대가 다른 3개 지지빔에 비해 두께가 두 배이기 때문인 것으로 밝혀졌다. 이러한 사실은 Fan 출구에서의 Velocity Profile에 설계상의 심각한 결함이 있음을 말해준다. Fan이 운전되면서 공기가 부상되고 동시에 Blade 앞쪽으로 공기를 밀어내게 된다. 이러한 공기 체적은 다른 3개의 빔을 지나칠 때보다도 더 높게 Blade를 밀어 올리는 원인이 된다. 이러한 현상은 설계자에게 커다란 놀라움을 안겨 줄 것이다.

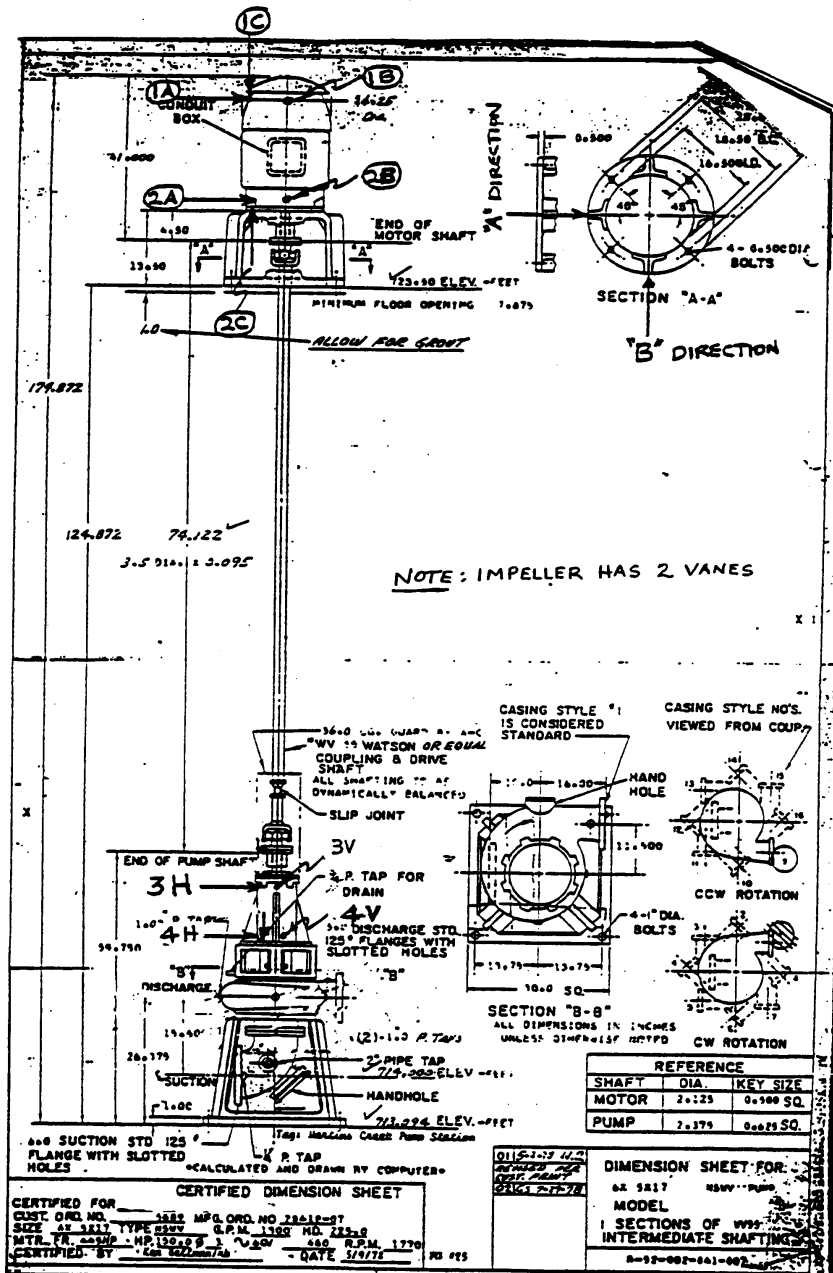
그림 6-8 진동기와 펌프의 측정위치

그림 6-8은 문제의 수직 펌프 설계도이다. 이 펌프 모델은 도시 물처리장에서 많이 사용되어 왔으며, 임펠러 Locking Nut에 가까운 펌프축 단면에서 피로손상을 경험한 바가 많았다. 원래 진동은 Locking Nut가 풀릴 만큼 아주 높았다. 이런 결과로 Locking Nut가 풀리지 않도록 강력한 Loctite Epoxy를 도포하였다. 그러나 많은 펌프들이 임펠러 축이 극심한 피로 손상을 입은바 있다.

그림 6-8에는 전동기와 수직 펌프의 진동측정 위치가 나타나 있다. 이 시스템에서 전동기는 길이가 약 74 inch, 직경이 3.5 inch인 중공축을 구동하고, 이 축은 약 1780 rpm으로 펌프를 구동한다. 가장 높은 진동은 펌프의 위치 3V 및 4V에 있었다. 그림 6-10은 위치 3V에서 바닥과 평행한 수평방향으로 측정된 스펙트럼이다. 여기서 전체 진동은 0.714 in/sec로 높은데 운전속도인 1770 rpm에서의 진동은 겨우 0.181 in/sec인데 반하여 2배의 운전속도 3570 cpm에서는 0.650 in/sec로 높았다. 임펠러는 2개의 베인을 가지고 있다는 사실을 지적하고자 한다.

왜 2×RPM 진동이 탁월한가를 알기 위하여 여러 가지 측정 시험을 하였다. 이 시험중에는 진동기, 축 및 펌프의 충격 고유 진동수 시험이 포함되어 있다. 그림 6-11은 충격 시험의 결과이며, 위치 3V 및 4V와 나란한 수평 방향으로 충격을 가했을 때 취한 값이다. 이의 주요 고유주파수는 3780 cpm으로 베인 통과 주파수인 3570 cpm으로부터 겨우 5.9% 떨어져 있었다. 그림 6-8과 6-11을 보면 2000 cpm 고유주파수는 없는데 이는 위치 3H 및 3V 바로 위에 펌프와 축 부근에 위치한 Safety Guard Screen의 단지 공진이기 때문이다.

그림 6-12는 임시 보강 전후의 결과로써 고유진동수가 얼마나 이동했고 운전중 진동에는 어떻게 영향을 미쳤나를 보여준다. 그림 6-12A는 그림 6-10을 재현시킨 것으로 보강재 설치전의 진동 스펙트럼을 나타낸 것이고, 그림 6-12는 보강후의 진동 스펙트럼으로 고유진동수가 3780 cpm에서 3960 cpm으로 이동된 것을 보여준다. 비록 이 값은 4.8% 더 높게 증가하였지만 보강재 설치후 베인 통과 진동은 0.650 in/sec에서 0.196 in/sec로 떨어졌다. 나중에 영구설계 개선 작업을 시행하여 고유 진동수가 4200 cpm이상 이동하였고 베인 통과 진동도 0.12 in/sec 이하로 되었다. 이 이후에 더 이상의 축 손상 사고가 발생하지 않았다.

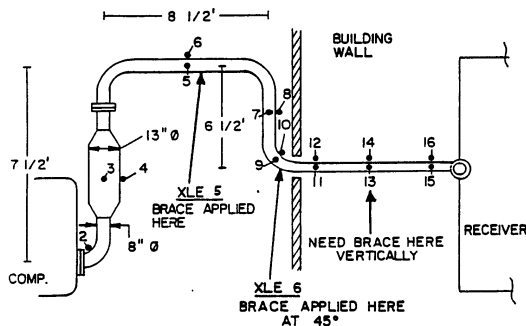
그림 6-13 6호기 압축기의 배관도

그림 6-13과 6-14는 압축기 시스템의 구성과 진동측정 위치를 나타낸 것이다. 그림 6-13은 위치 10과 12사이의 외벽을 통해 파이프가 통과하는 것을 보여준다. 파이프는 이곳으로부터 공기 저장조에 연결되었다.

6호기 압축기의 배기관외 개략도는 그림 6-13과 같다. 고진동이 6호기와 연결된 Piping에서 발견되었다. 그림 6-16은 파이프가 외벽을 통하여 지나가는 곳에 가까운 위치 9에서 스펙트럼이다. 진동크기는 450 cpm(1×RPM)에서는 0.568 in/sec이고 900 cpm(2×RPM)에서는 1.55 in/sec임에 유의하라. 2×이상의 고조파 진동은 대단히 낮았다.

있을법한 고유진동수들을 찾아내기 위한 시험을 하기 위하여 그림 6-13에 나타낸 각 위치마다 전체 Piping에 걸쳐 충격 고유 진동수 시험을 하였다. 몇 개의 공진점을 찾아냈는데 그 중하나가 벽에 가깝게 위치한 위치 9에서 특별히 탁월하였다. 그림 6-17은 6호기 Piping에서 가장 높은 진동을 가진 위치 9에서의 고유 진동수를 나타낸 것이다. 이 스펙트럼을 보면 파이프 고유 진동수는 870 cpm으로 900 cpm(2× 압축기 속도)의 압축기 주파수보다 겨우 3.3% 아래에 있다. 그림 6-18에서 보는바와 같이 5호기 압축기에서도 유사한 결과를 나타냈다. 여기에서도 가장 높은 진동은 2×RPM에서 0.743 in/sec인데 1×RPM에서는 겨우 0.289 in/sec이었다.

공진이 발생한 바로 그 파이프 위치에 Brace를 설치할 것을 권고하였다. 단지 Brace를 설치하여 공진이 제거된다면 아주 효과적일 것이다. 그러나 구조물이 공진하지 않는다면 Bracing을 추가하므로써 실제로 힘을 증가시키고 이 힘은 손상을 초래할지 모르는 바람직하지 않는 위치로 바뀔 것이다. 따라서 공진이 존재하는가를 확인하는 일이 중요하다. 5, 6호기 압축기 배관에 공진이 존재함이 증명되었기 때문에 임시로 그와 같은 Bracing을 실시하고 그 결과를 평가해볼 것을 추천하였다.

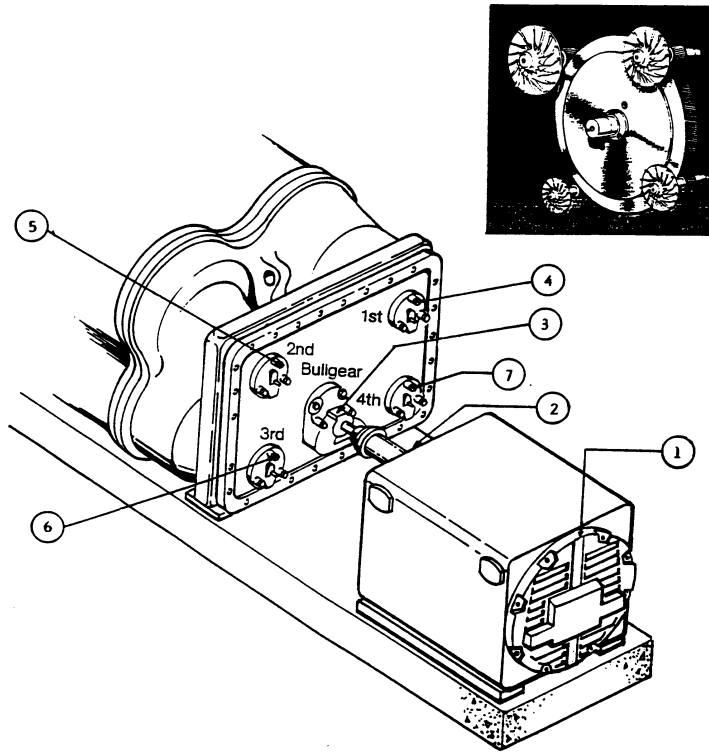
그림 6-27 원심 공기 압축기에 가속도계 설치 위치

이상의 권고사항을 수행한후, 문제점들이 전동기의 내측 베어링간극(동일 베어링에서 한쪽 끝은 0.004 “다른 쪽은 0.009”)에 있었음을 확인했다. 이런 사실이 전동기 베어링 지지강성 및 로터 고유진동수에 영향을 미친 이유를 설명했다. 조치후 진동측정결과 전동기 운전속도에서 이전에는 0.315 in/sec 이상이었던 것이 0.045 in/sec로 86%이상 크게 감소하여 베어링과 고유진동수 문제가 성공적으로 해결되었다.
