第7章 流體에 의한 振動 問題 (Flow-Induced Vibration Problems)

1. 發電機에서의 Oil Whip을 診斷하는데 있어 유용한 基準資料 (Baseline Data Useful in Diagnosing Oil Whip in a Generator)

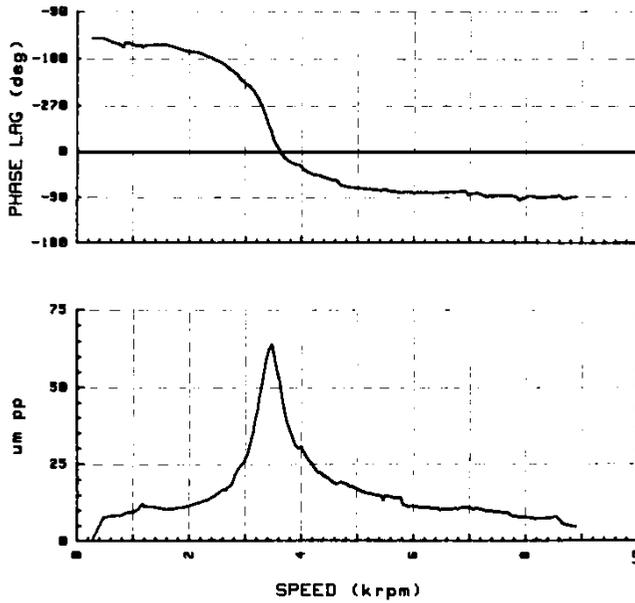
그림 7-18 회전축/베어링/지지 구조물이 약간 감쇠 되었다는 것을 나타내는 높은 동기 증폭계수를 보여주는 Bode Plot.

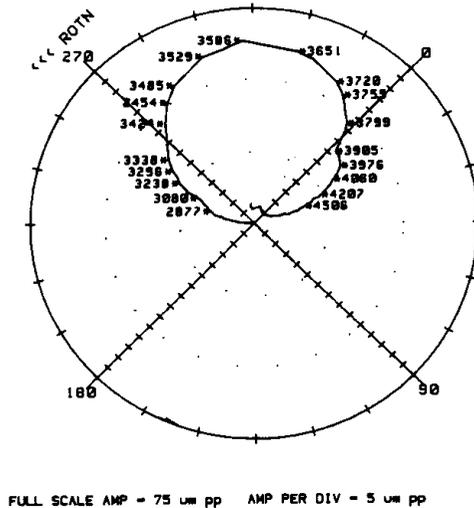
그림 7-19 축이 낮은 회전속도에서 승속하는 동안(그림 7-17) 관찰된 상당히 높은 1× 진동진폭이 나타나지 않음을 보여주는 정지시의 Polar Plot. 낮은 속도에서 승속시의 높은 1× 성분은 축의 일시적 잔여 휨을 야기하는 매우 빠른 가속의 결과였다.

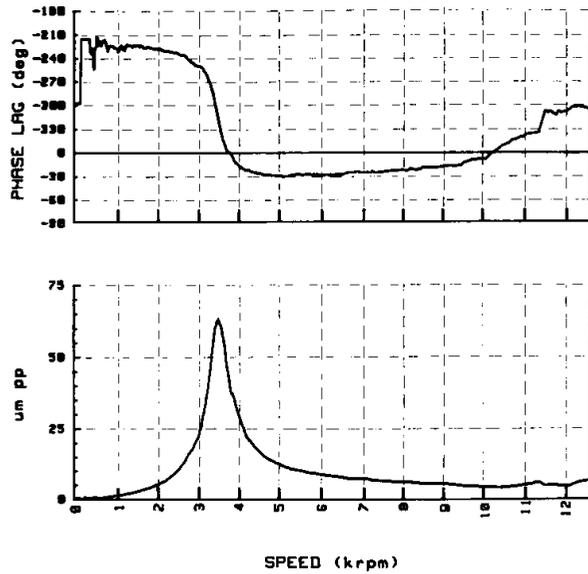
그림 7-20 낮은 회전속도에서 승속하는 동안(그림 7-18) 관찰된 상당히 높은 $1\times$ 진동진폭이 나타나지 않음과 높은 동기증폭계수를 보여주는 정지시의 Bode Plot.

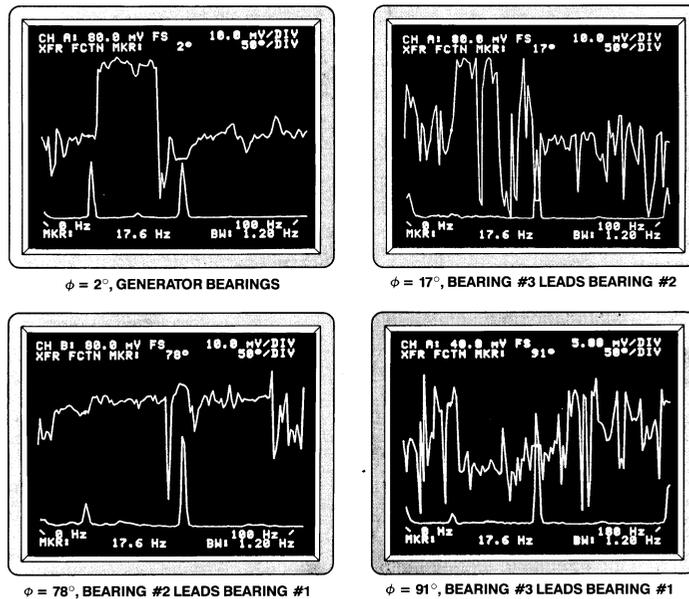
공급 윤활유 온도는 유체역학적 베어링의 안정에 영향을 미치는 중요한 변수의 하나이다. 온도는 윤활유의 점도관계를 결정하며, 이는 다시 말하면, 윤활유의 Damping 특성에 영향을 끼친다는 것이다. 또한, 이것은 베어링의 기하학적 중심에서의 로터의 상대적 위치에도 영향을 주고 있다. 편심율이 높은 로터는 베어링 중심선과 로터 중심선이 일치하는 베어링보다 본질적으로 더 안정하다. 기계 구성도는 그림 7-24에 나타내었다. 각 기계의 구성 부품들 간의 시간/위상지연 상태를 알기 위하여 감쇠항의 영향과 불안정 근원의 관계를 실증하려고 5개 베어링 전체에 대한 전달함수 분석을 실시하였다. 그림 7-25와 7-26에서 이러한 전달 함수 분석을 보여주고 있다.

그림 7-25 #1~5 베어링의 Whip 진동 진단을 위한 전달함수 분석 ($\Delta\phi$ 는 상대위상임).

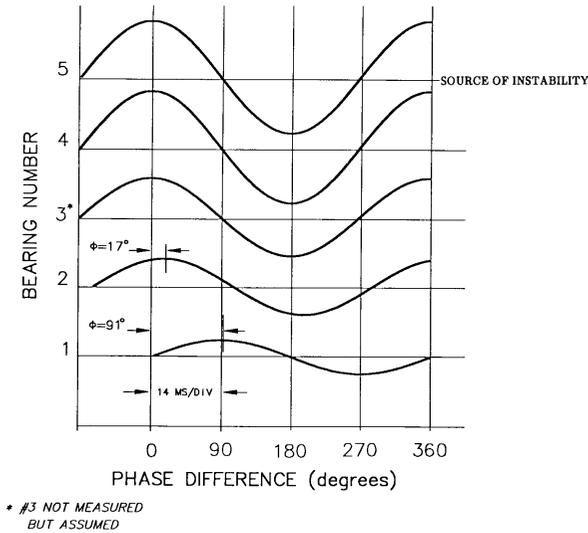
그림 7-26 그림 7-25를 간략화한 데이터. 기계의 Timebase 전달 함수

문제가 있는 기계에서 Whirl 및 Whip 진동의 시간/위상차를 알기 위하여 전달함수 기법을 이용하는 것은 불안정 발생원의 위치 해석에 있어 강력하고 새로운 기법임이 확인되고 있다. 불안정 현상이 가장 있을 법한 근원을 정확하게 규명함으로써, 문제가 있는 부분에 중점을 둔 정비 및 교정조치가 가능해진다. 뿐만 아니라 이런 새로운 기술 정보는 시험 및 설계 기술자들도 유용하게 사용할 수 있는데, 베어링 및 밀봉장치의 동적 강성과 유체취급 기계류의 동적 특성에 영향을 끼치는 유체/고체 상호작용의 이해를 보다 증진시킬 수 있기 때문이다.

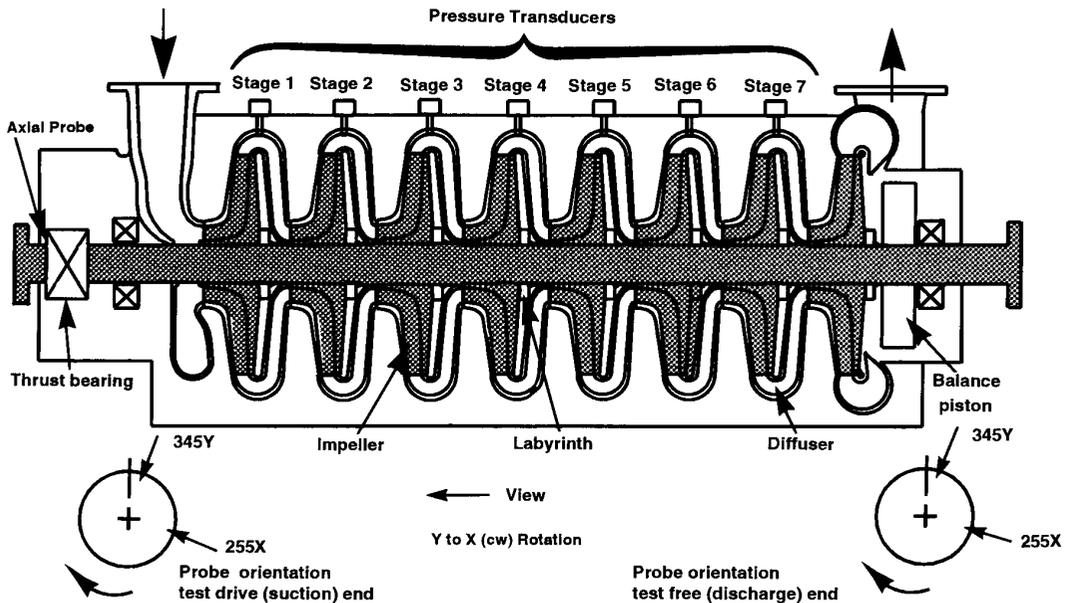
그림 7-27 압축기 단면도 및 Probe 설치 위치

진동 자료를 얻기 위하여 압축기 입구 및 출구 베어링에 레디얼 Probe와 입구측에 Thrust Probe를 설치하였고, 또한 진동 분석에 더 많은 도움을 얻기 위해 압축기 1단부터 7단까지 가스 입구 Loop와 출구 Spool에 특별한 압력 계측기를 설치하여 각단과 입구 Loop에서 실시간 압력 변화를 조사하였다 (그림 7-27).

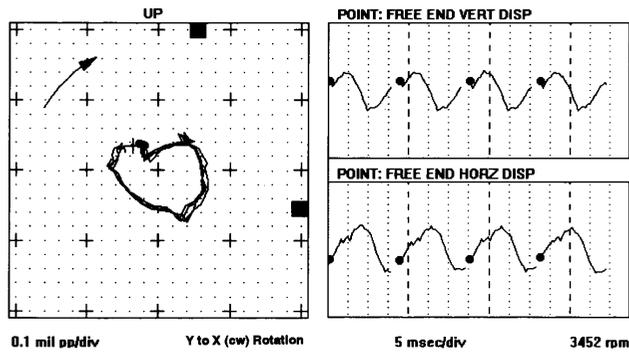
Stall이 발생될 때의 Orbit 및 Timebase Plot에서는 어떤 흥미로운 현상을 보여준다(그림 7-33, 7-34). 이 Plot는 시계 방향의 축회전과 No Stall에서 Surge 발생까지의 진동과정을 나타내고 있다. 이 Plot에서 유니트가 불안정할 때 격렬한 반응이 나타난 것을 알 수 있으며, 가스 압력 증가와 갑작스런 로터의 증·감속에 따라 맥동 영향이 Stall과 Surge에서 명백하게 나타나 있는 것을 볼 수 있다. 출구측 수평방향 Probe에 나타난 진동진폭은 정상상태에서 Surge상태에 이르기까지 20 μm 에서 40 μm 까지 증가하였고, 구동

그림 7-33 정상 운전시 자유단에서의 Orbit 및 Timebase Plot

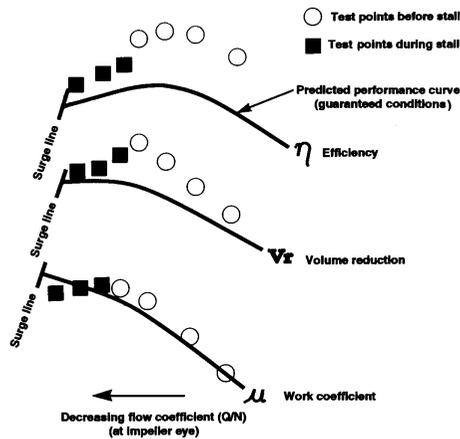
그림 7-35 압축기 성능 곡선

임펠러나 디퓨저에서 Stall Flow의 변질성이 혼합된 영향을 압축기 성능 곡선(그림 7-35)에 나타내었다. 여기서 각 단에서 감소된 출력을 반영하고 있는데 이것은 시험중에 Flow/Isotropic Head Data를 Plot하는 과정에서 발견하였다.

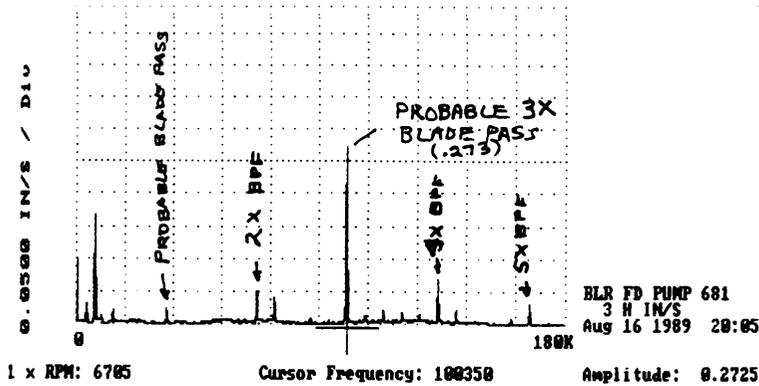
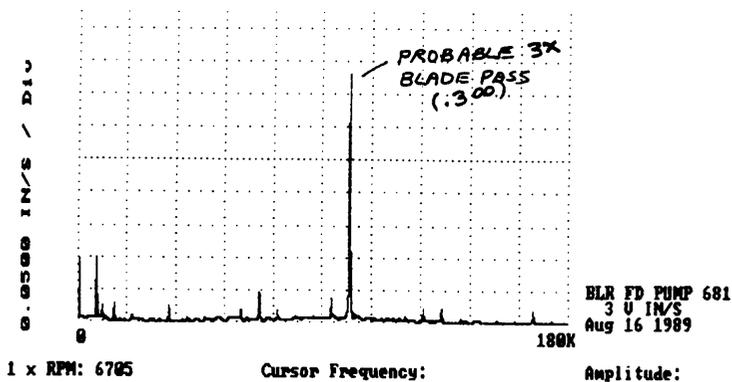
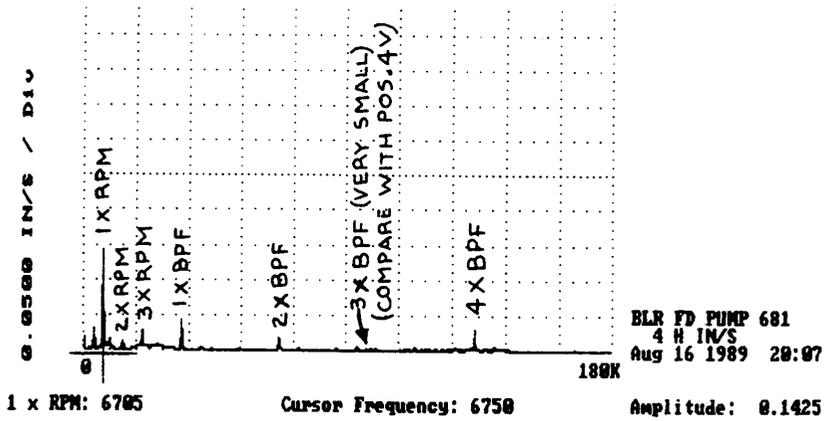
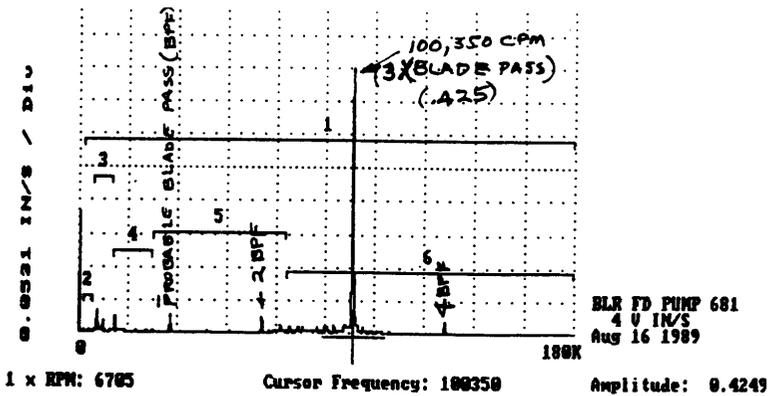
그림 7-37~7-40은 내측(위치 3) 및 외측(위치 4) 펌프 베어링에서 수평 및 수직 방향의 진동 스펙트럼이다. 각 진동 스펙트럼에 상당히 큰 진폭의 $5 \times \text{RPM}$ 조화파가 실려 있음에 유의하라. $5 \times \text{RPM}$ 주파수는 그 당시에는 정확한 Impeller Blade 개수를 몰랐었지만 Blade 통과주파수(BPF)라고 믿었다. 그림 7-37, 7-38 및 7-40은 $15 \times \text{RPM}$ (또는 $3 \times \text{BPF}$)인 $100,350 \text{ cpm}$ 주파수가 우월하였다. 그림 7-37과 7-38을 비교해 보면 $100,350 \text{ cpm}$ 에서 수직 방향의 값이 0.3 in/sec 로 수평 방향의 값인 0.273 in/sec 보다 약간 높지만 거의 같다. 그러나 그림 7-39와 7-40을 비교해 보면 $100,350 \text{ cpm}$ 에서 수직방향 진폭이 수평방향 진폭보다 수배 높은데 이는 $100,350 \text{ cpm}$ 에 가까운 수직 방향의 고유 진동수가 외측 펌프 베어링에 존재하는 것을 암시하는 것이다.

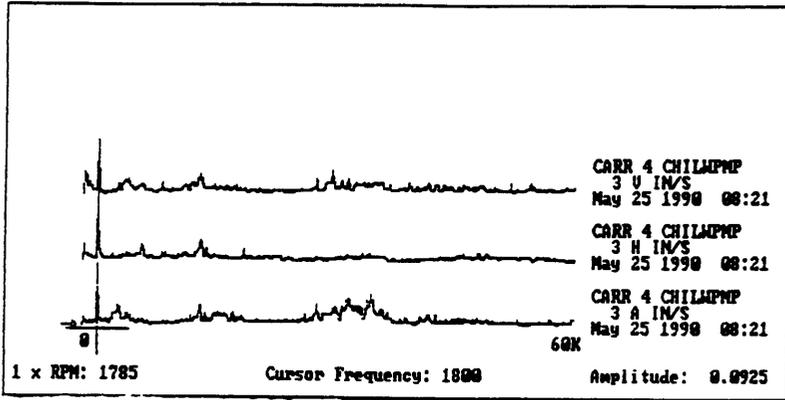
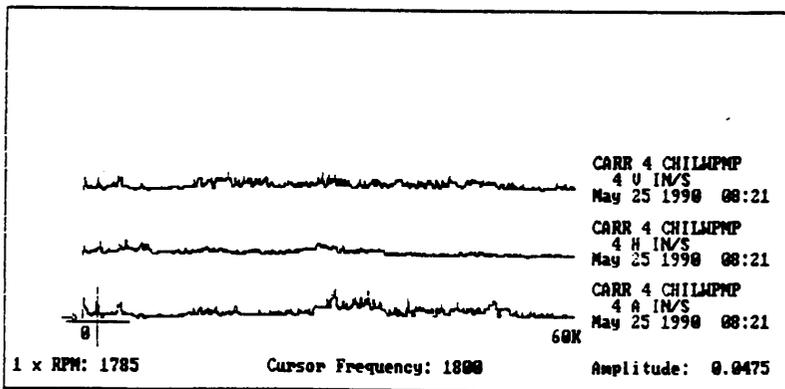
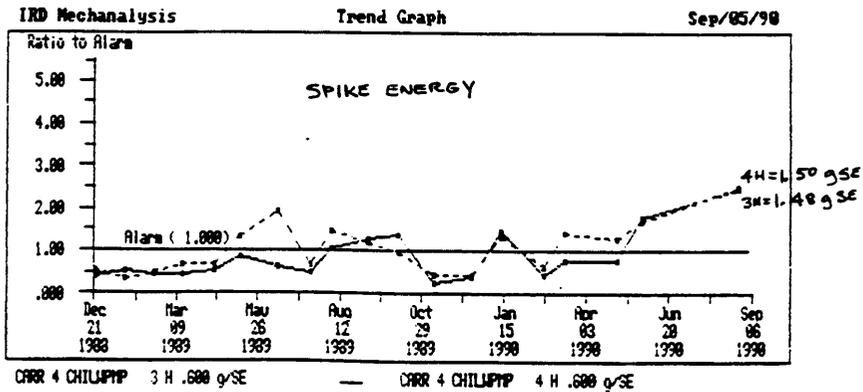
그림 7-42 펌프 베어링에서의 진동 스펙트럼(위치 3과 4)

그림 7-41은 4호기 냉각수 펌프 배열도이며, 기준값을 초과한 내측 펌프 베어링에서 취한 전형적인 진동 스펙트럼과 베어링 결함 주파수(또는 그 조화파) 또는 Blade 통과 주파수 일수 있는 몇 개의 Spike가 포함되어 있다. 그림 7-41에서 광대역 Energy가 14,000~44,000 cpm 사이에서 탁월한데 이는 케비테이션이거나 구름 베어링 수명의 최종 단계를 의미할 수 있음에 유의하라. 그림 7-42의 위 두 그림은 두 개의 펌프베어링(위치 3과 4)에서의 모든 방향의 진동 스펙트럼이고, 아래 그림은 Spike Energy의 경향도이다. 이 문제점이 케비테이션 때문이었는지 또는 베어링 마멸 때문이었는지를 결정하는데 이들 그림들은 도움이 되지 않았다.

서 Waterfall Spectrum은 최소한 1년 이상동안 동일한 모양을 가지고 있었다. 만일 문제점이 베어링 변형에 의한 것이라면 1년 이상 운전하였으면 손상이 발생했든지 적어도 더 악화되었을 것이다. 스펙트럼간에 실제적인 변화가 분명하지 않았기 때문에 캐비테이션이 거의 문제점이었다.

도움이 될만한 또 다른 사실은 일반적으로 동일 축에 두 개의 베어링은 동시에 같은 비율로 손상이 발생하지 않는다. 이 경우에서도 마찬가지로 두 개의 베어링이 1년 이상이나 동일 변형상태로 있을 수가 없었을 것이다. 캐비테이션을 의미하는 또 다른 강력한 실마리는 펌프의 소음이었다. 캐비테이션은 기체가 깨끗한 액체 대신에 모래나 자갈을 펌핑하는 소음을 발생한다. 이 경우에 이러한 소음이 여러 번 발생했다는 사실을 진동 분석가가 서류화하여 제출하였다.

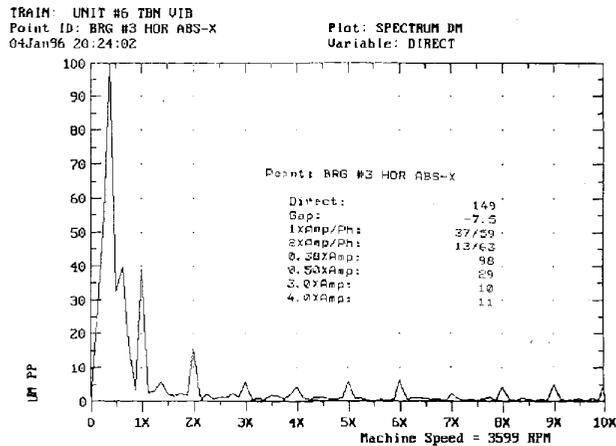
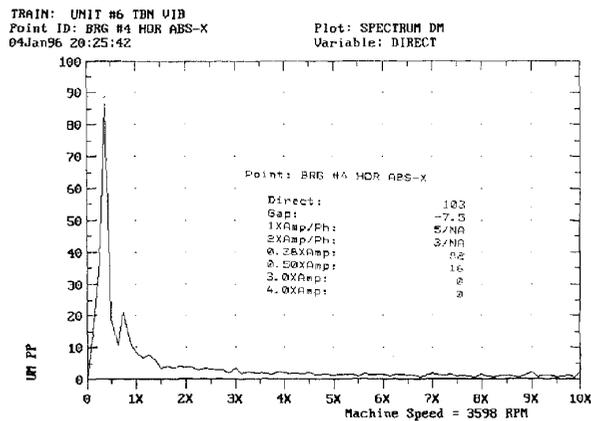
그림 7-46 #3(위), #4(아래) 베어링의 진동 스펙트럼

- #3 베어링의 금속 및 배유온도가 Overhaul 전보다 후에 5℃ 상승하였음.

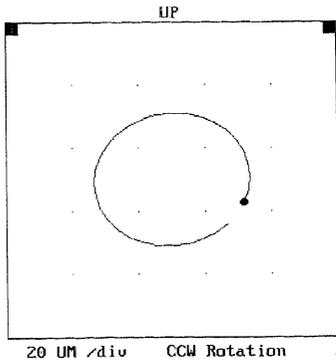
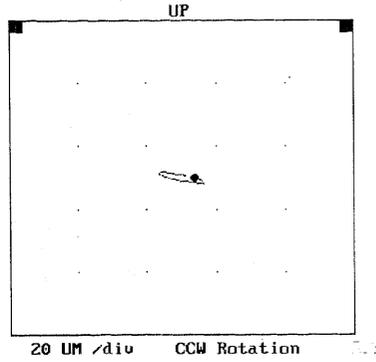
그림 7-47 전형적인 모양을 가진 #3(좌), #4(우) 베어링의 Orbit

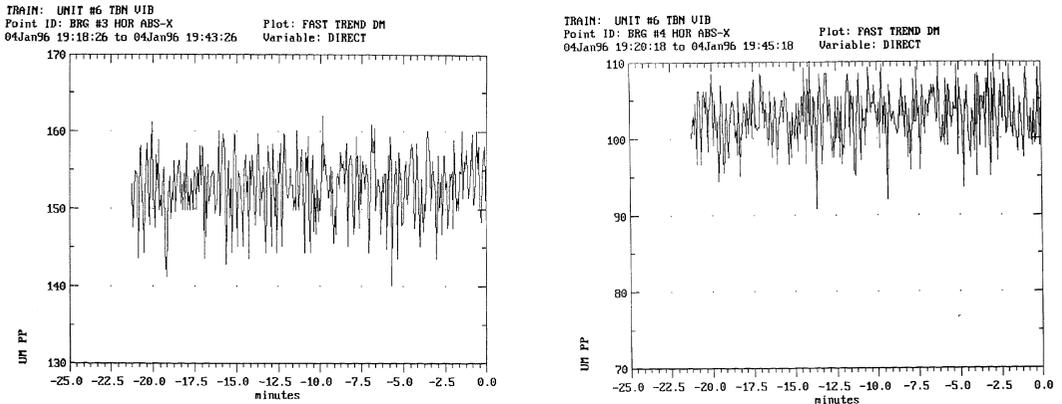
그림 7-49 #3(좌), #4(우) 베어링의 진동 변화 상태도

- 24시간 Trend('96. 1. 4. 09:00~'96. 1. 6. 12:00) : 운전조건의 큰 변화없이 #3 베어링은 최대값으로 100 μm 에서 160 μm 로, #4 베어링은 최대값으로 40 μm 에서 110 μm 로 증감 변동함.

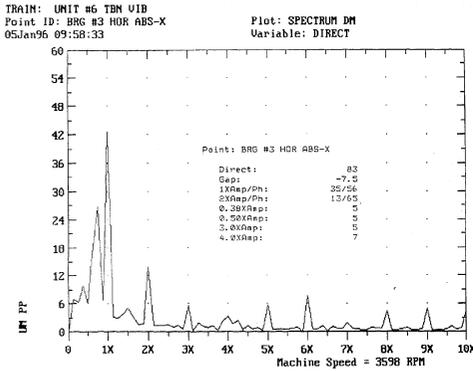
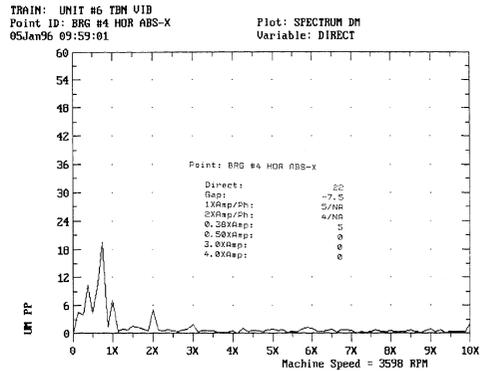
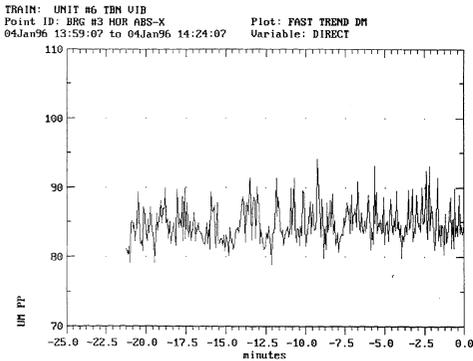
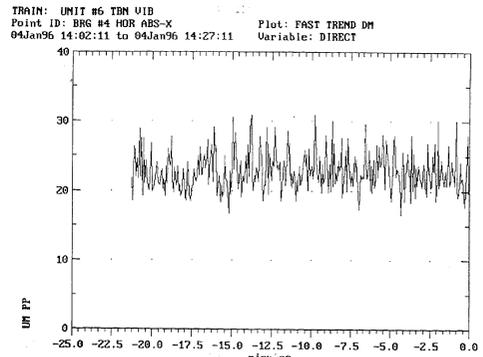
그림 7-51 0.38× 진동 주파수 성분이 소멸되고, 변동폭도 10 μm미만으로 다소 안정화된 진동 스펙트럼

- 베어링 전 Pad의 Contact를 80%이상으로 수정함.
- 모든 Pad 선단부(즉 Pad로의 윤활유 입출구부)를 Rounding 개선 조치 하고(4.5R→9.5R) Locking Pin Hole이 손상된 하부 좌측 Pad 및 Locking Pin을 교체함.
